# Relatório fotográfico

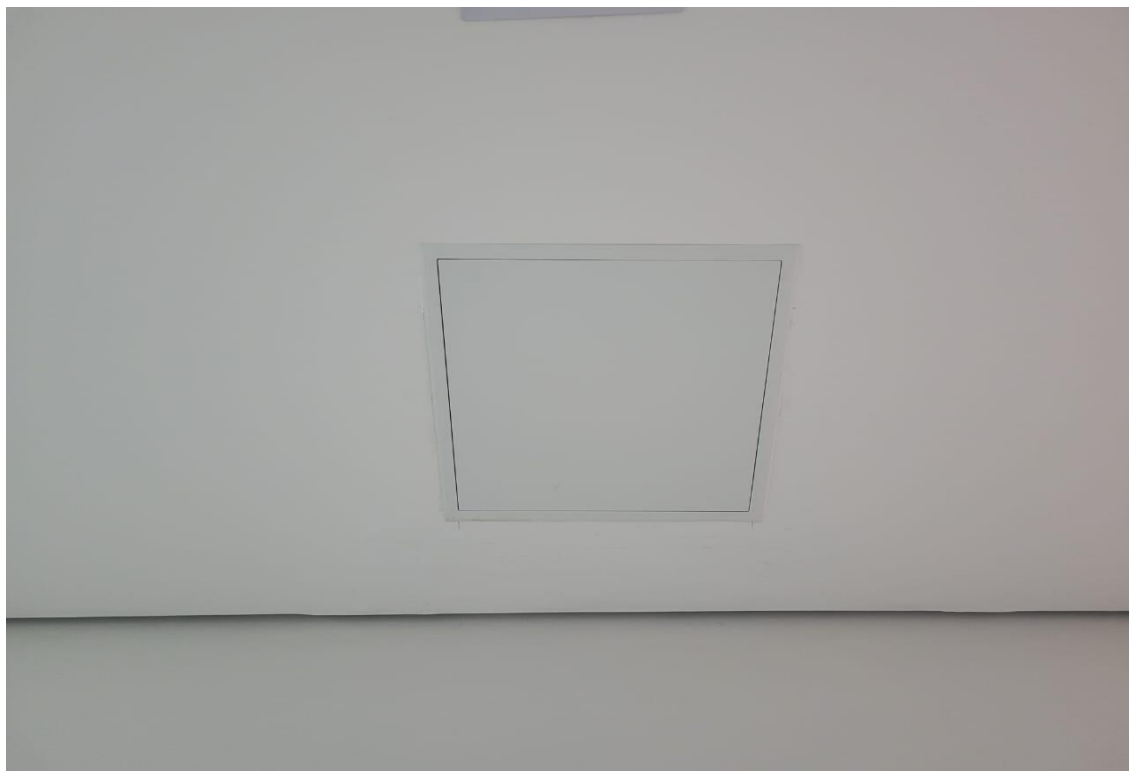
Imagem 01: Instalação de alçapão térreo corredor oeste.

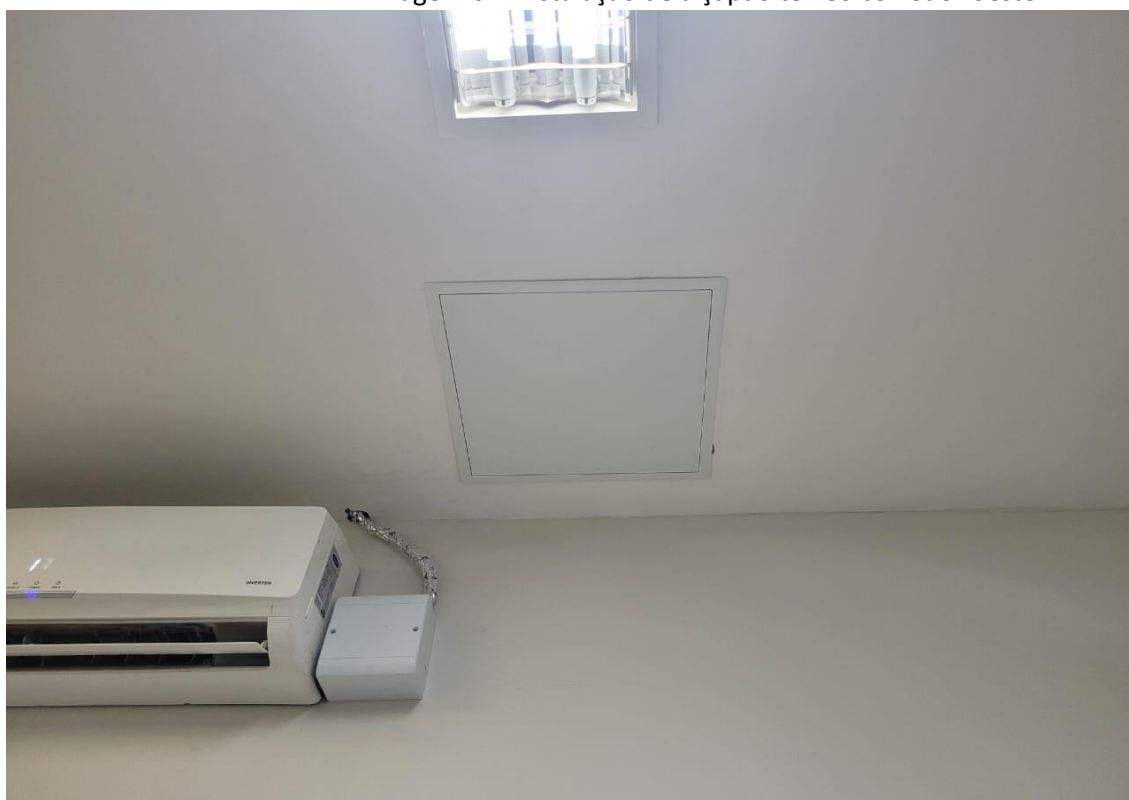
Imagem 02: Instalação de alçapão no cartório.

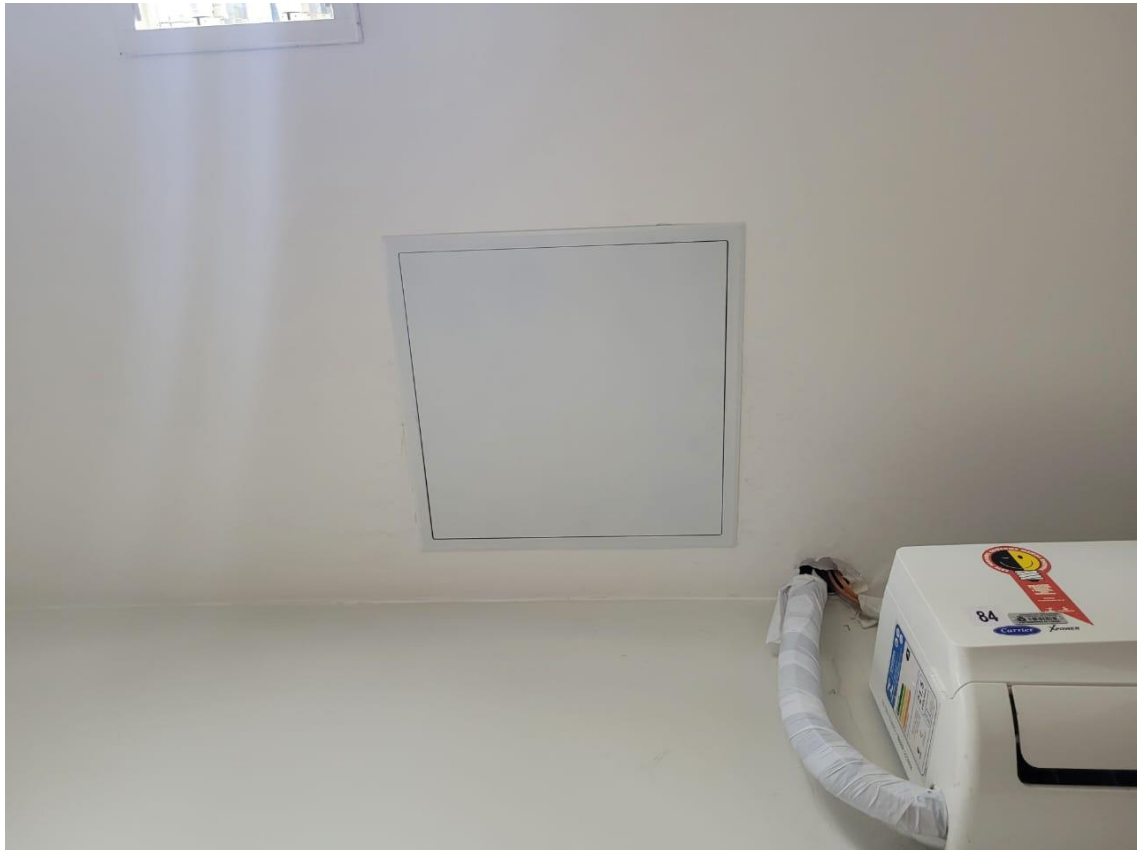
Imagem 03: Instalação de alçapão sala de reunião DIGAF.

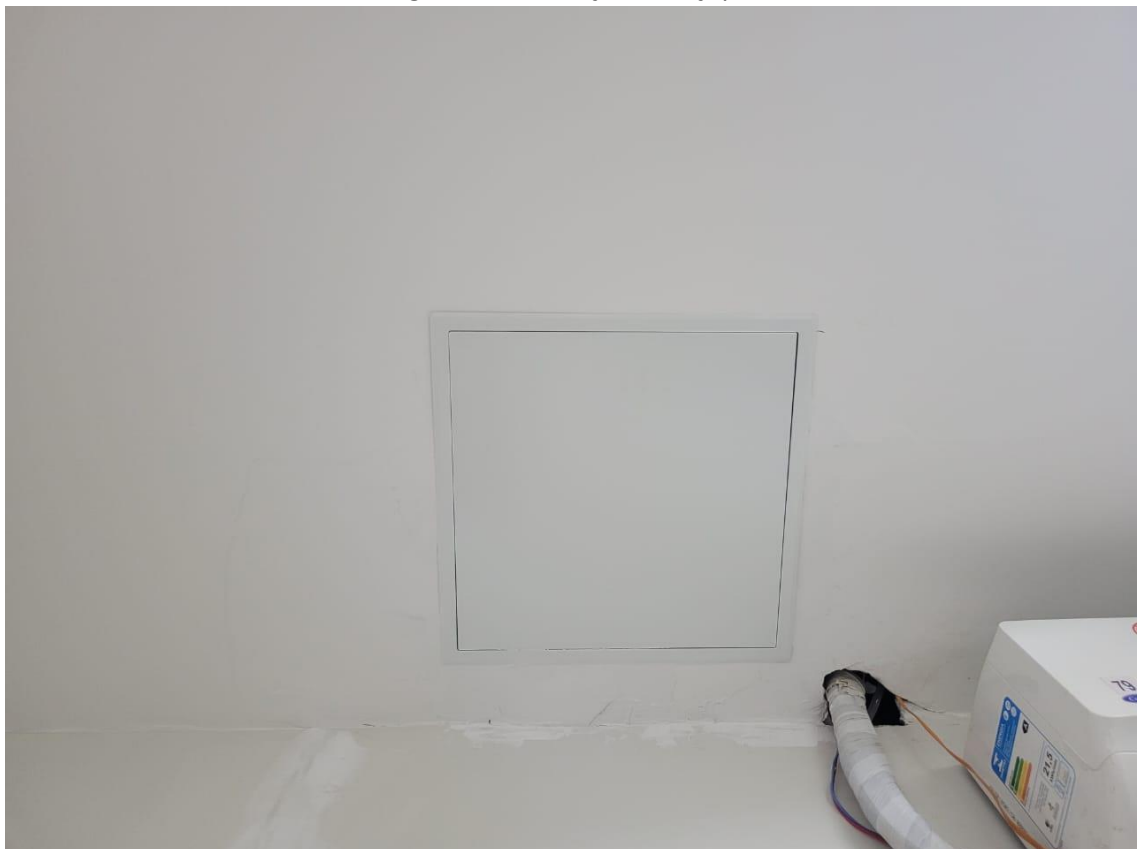
Imagem 04: Instalação de alçapão recepção DIGAF.

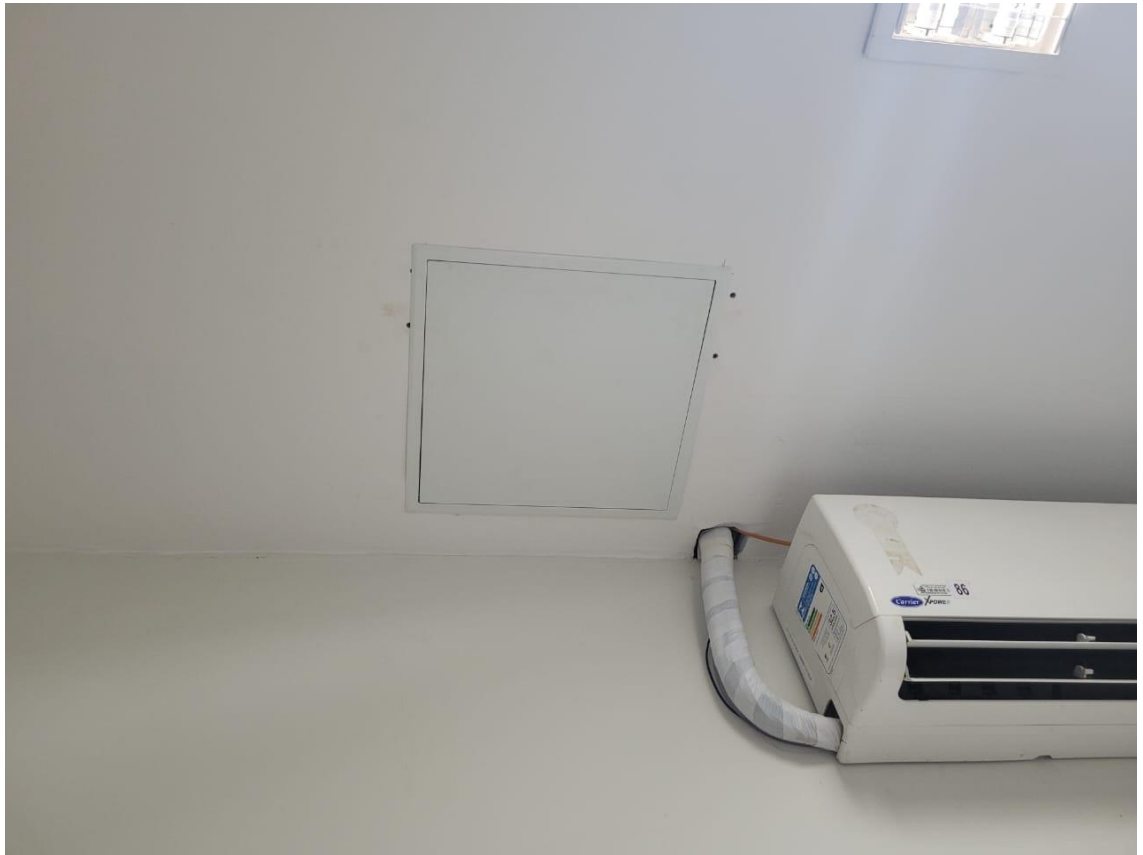
Imagem 05: Instalação de alçapão sala de apoio COMAT.

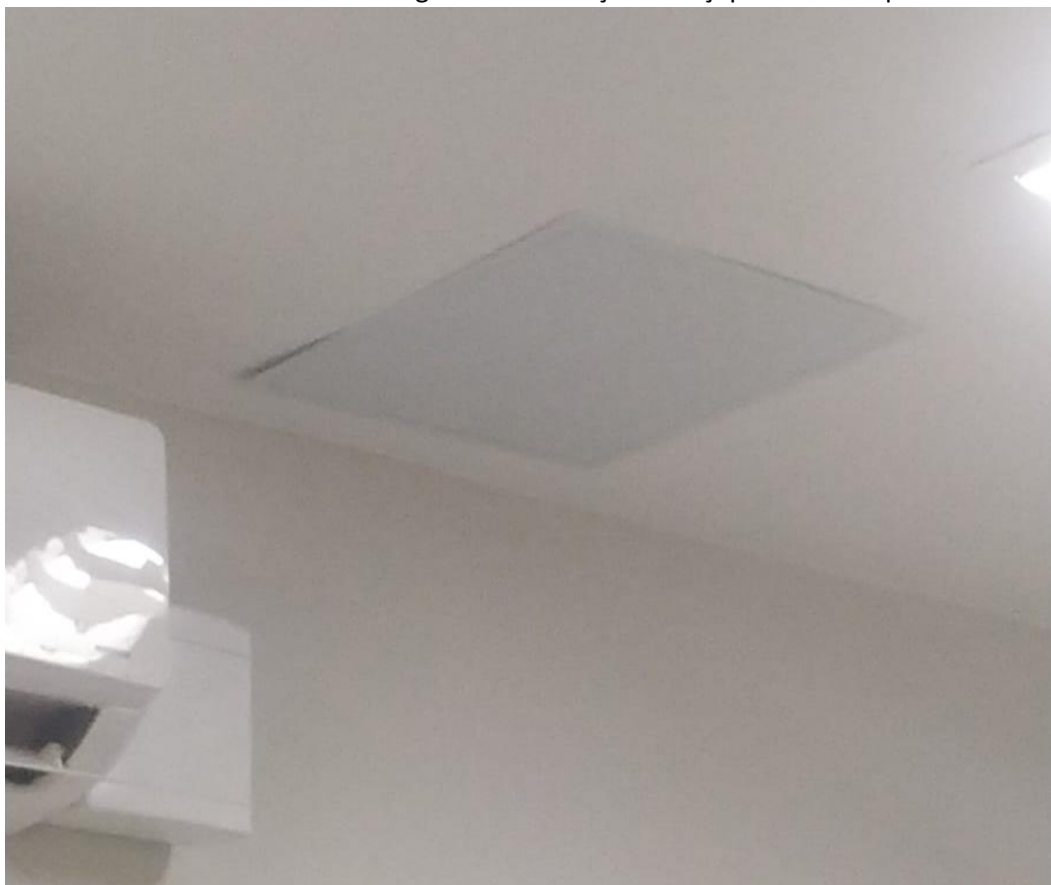
Imagem 06: Instalação de alçapão sala CAENG.

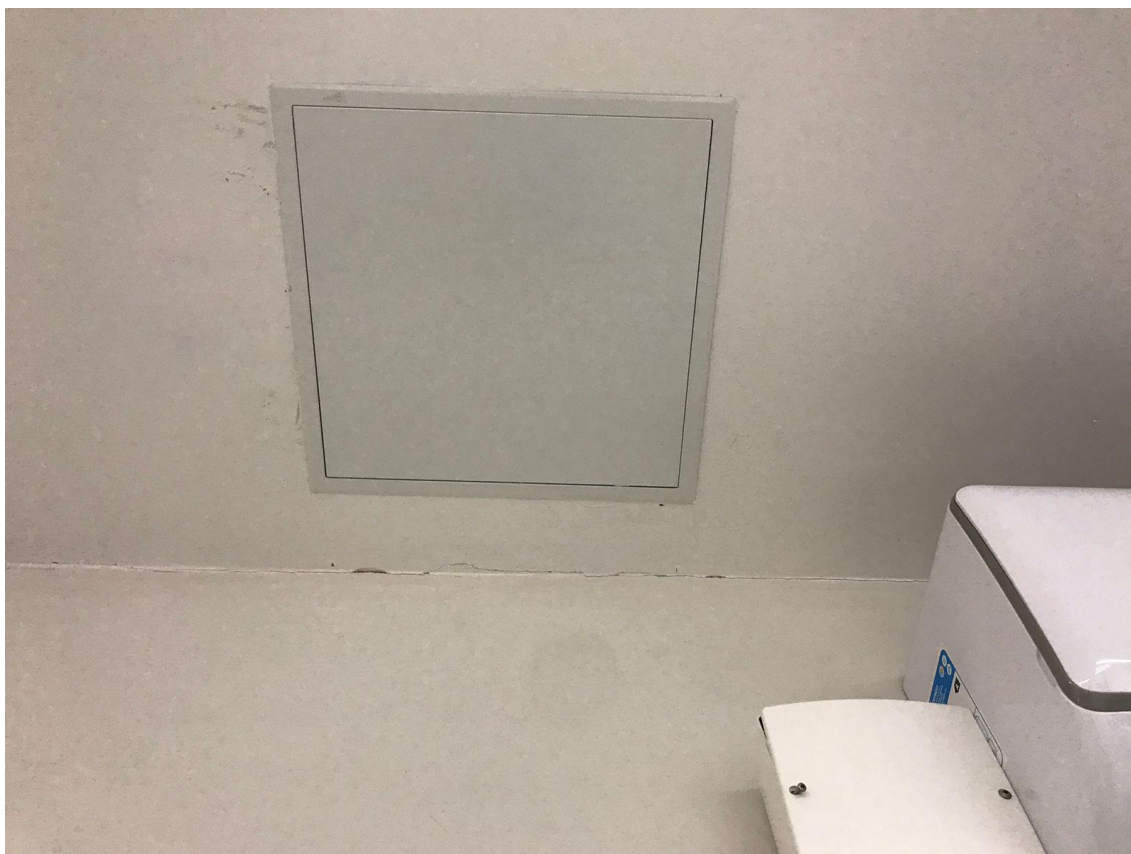
Imagem 07: Instalação de alçapão sala CAENG.

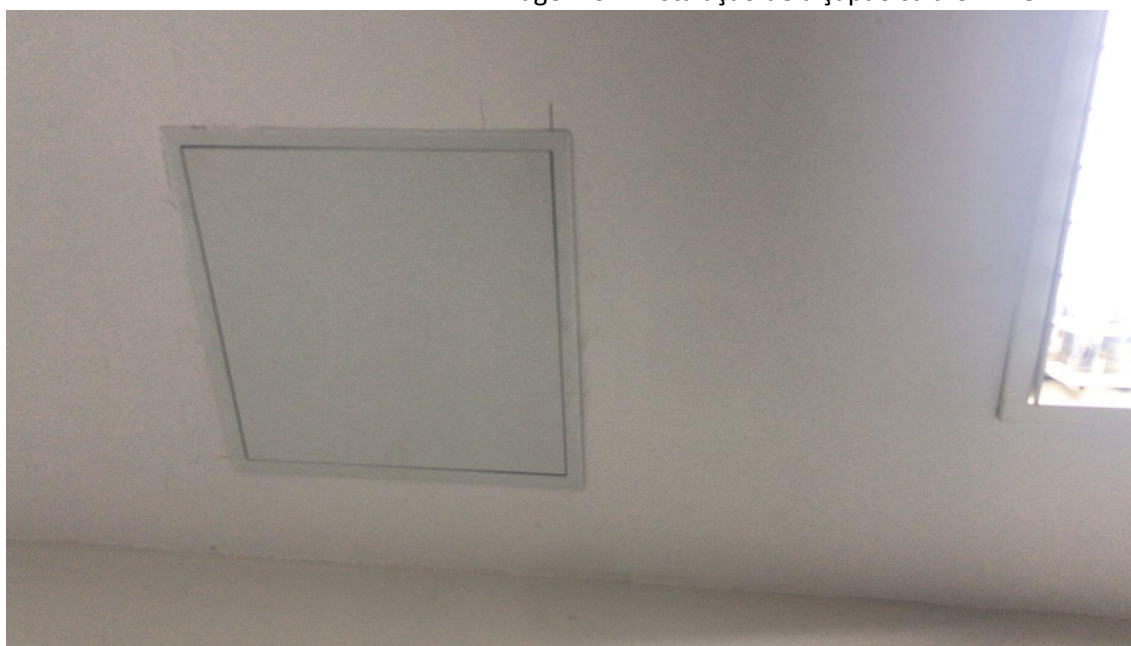
Imagem 08: Instalação de alçapão sala Diretoria de informática.

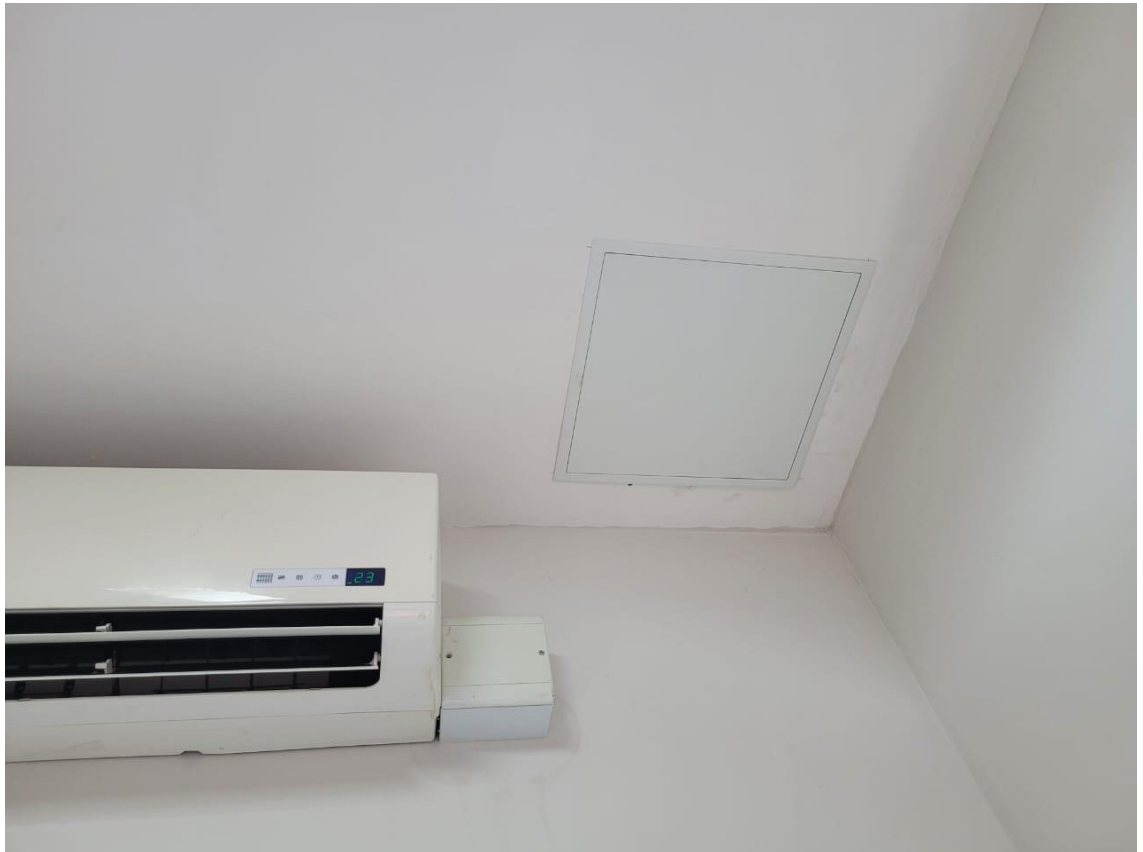
Imagem 09: Instalação de alçapão sala COSAU.

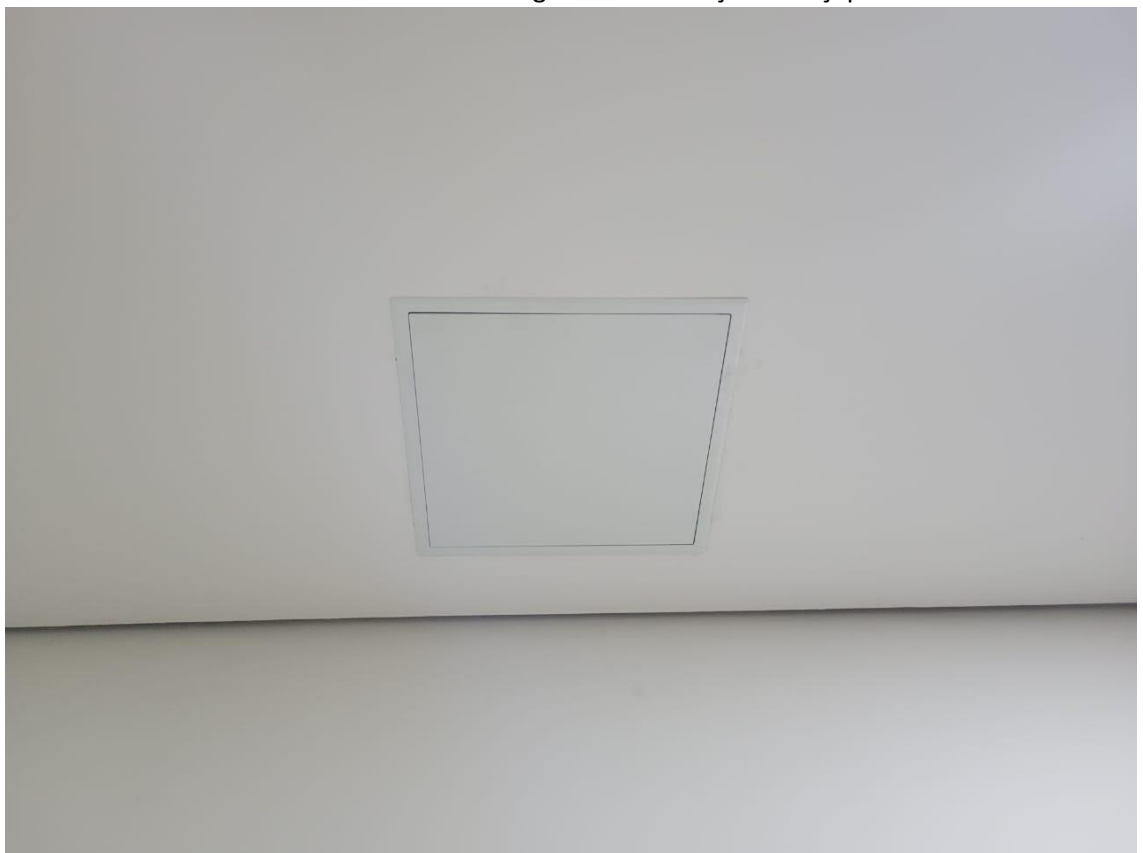
Imagem 10: Instalação de alçapão Corredor Térreo Norte.

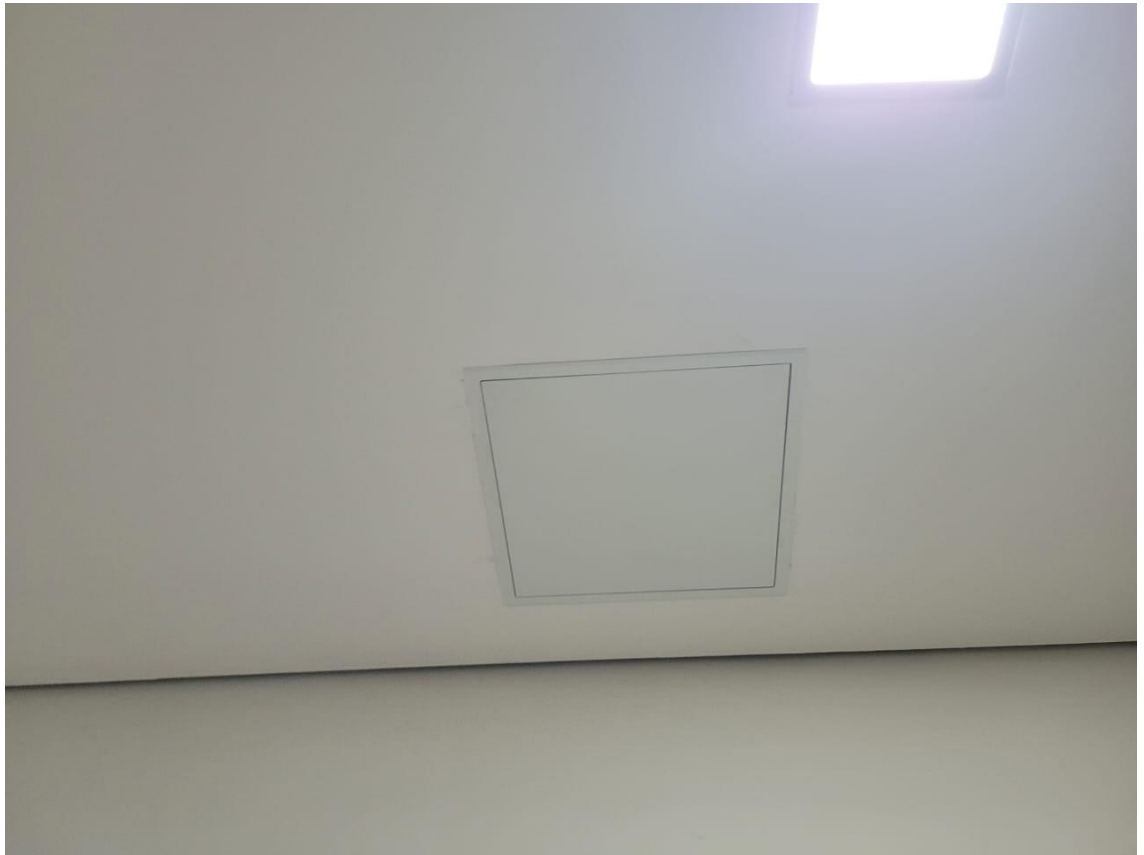
Imagem 11: Instalação de alçapão sala Corredor Térreo Norte.

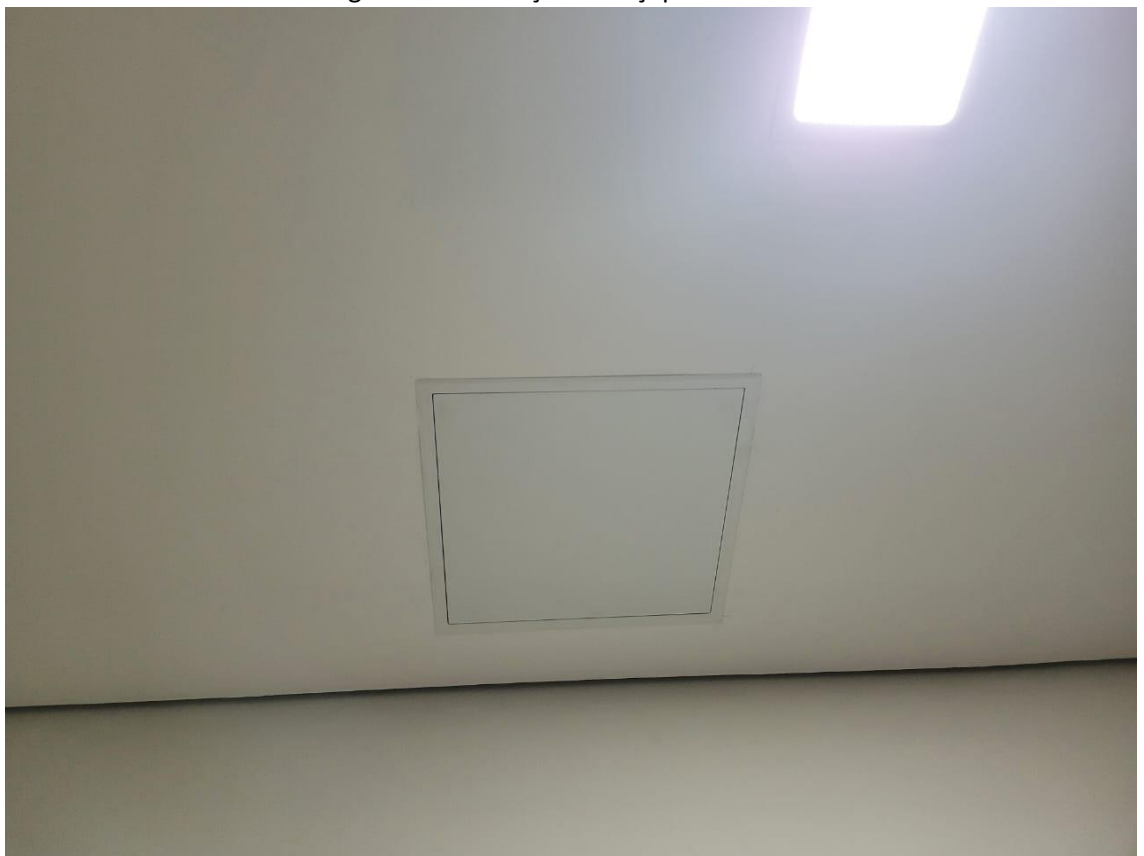
Imagem 12: Instalação de alçapão Corredor Térreo Norte.

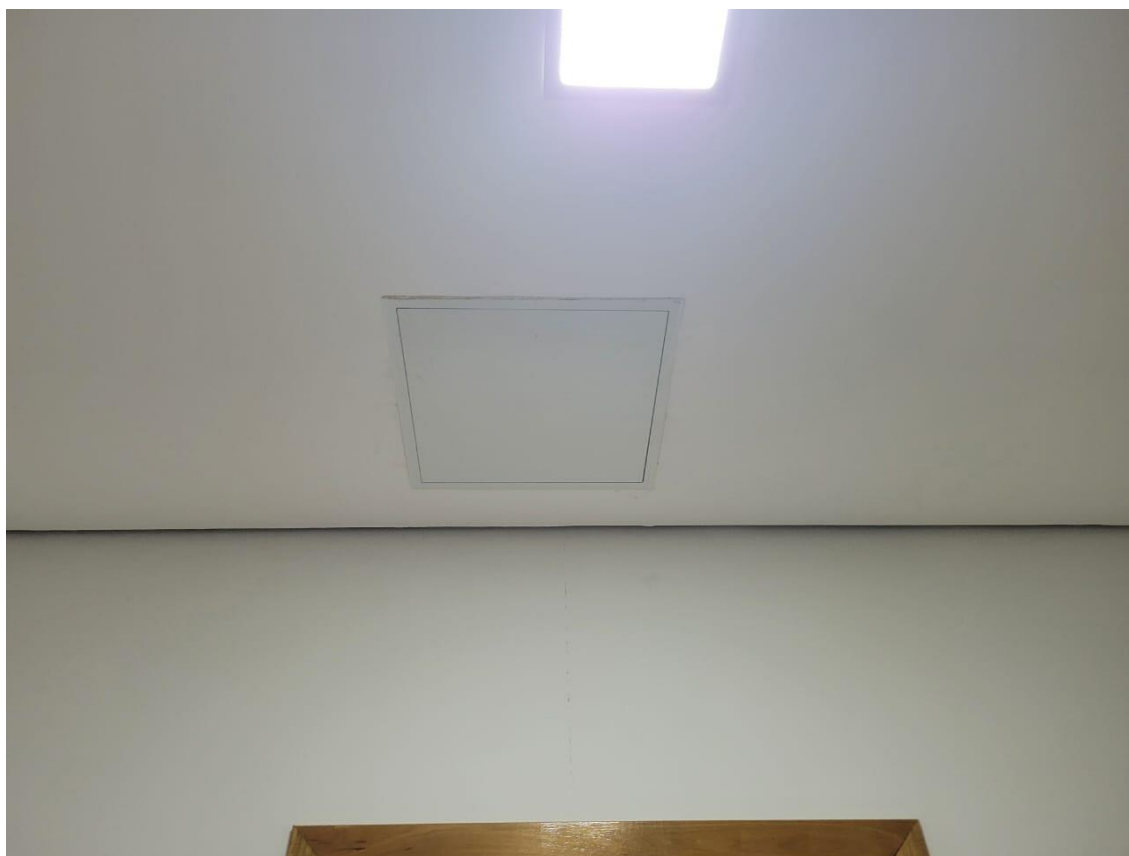
Imagem 13: Instalação de alçapão Corredor Térreo Norte.

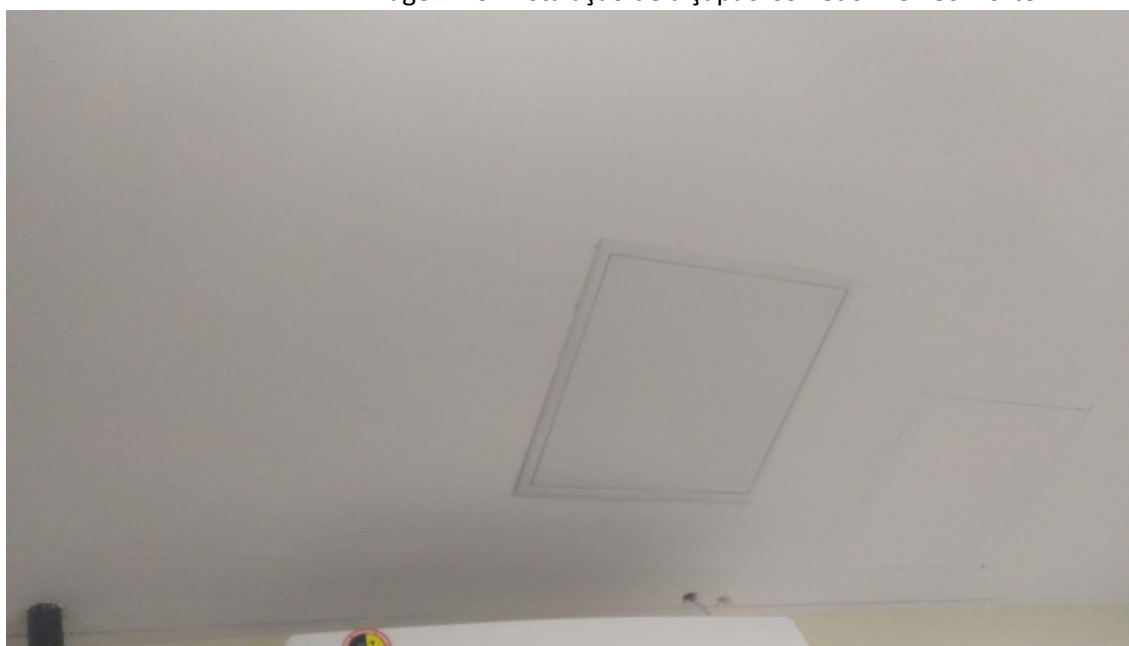
Imagem 14: Instalação de alçapão sala Correspondência.

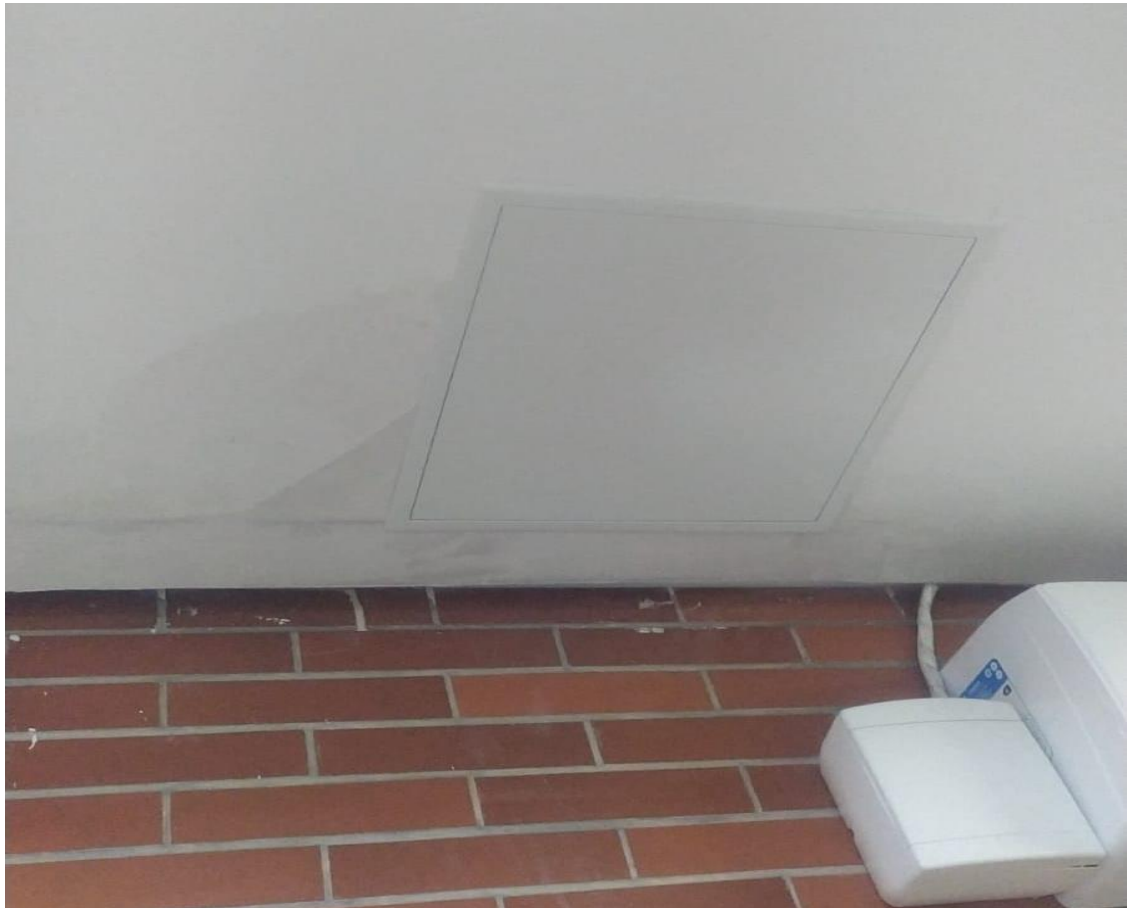
Imagem 15: Instalação de alçapão sala Licitação.

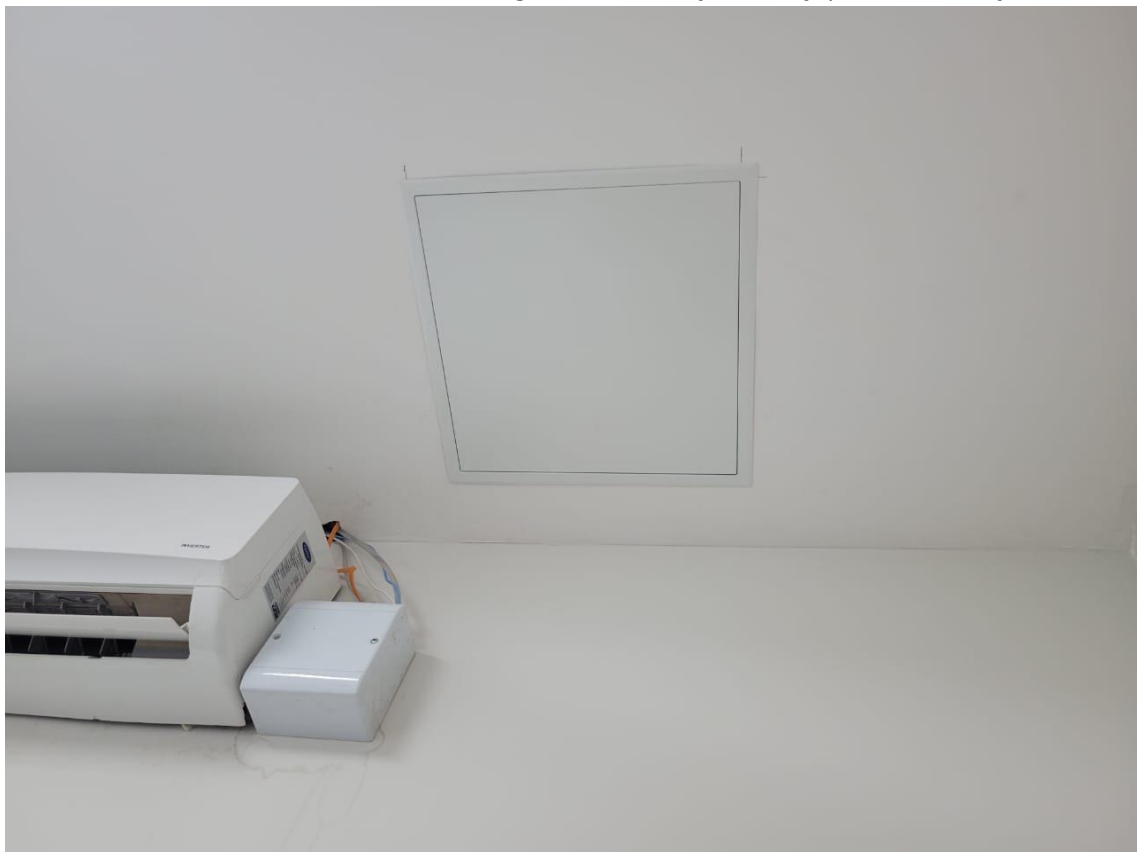
Imagem 16: Instalação de alçapão sala do Protocolo.

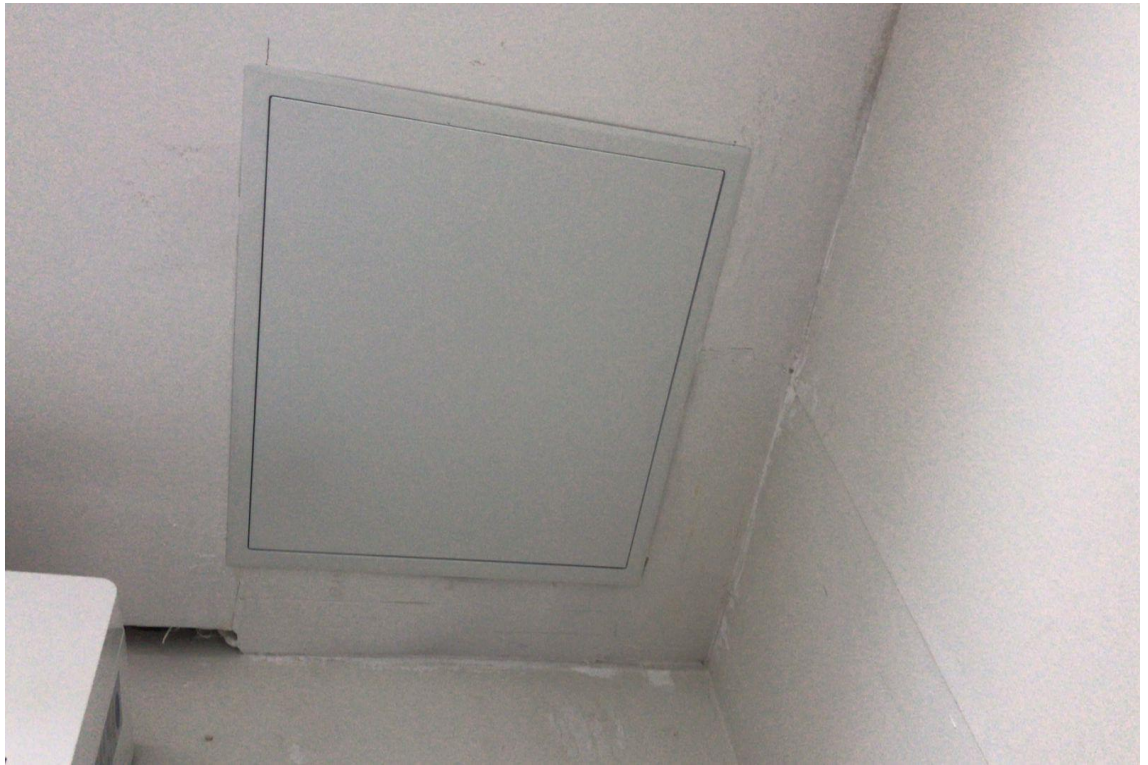
Imagem 17: Instalação de alçapão sala Controle externo.

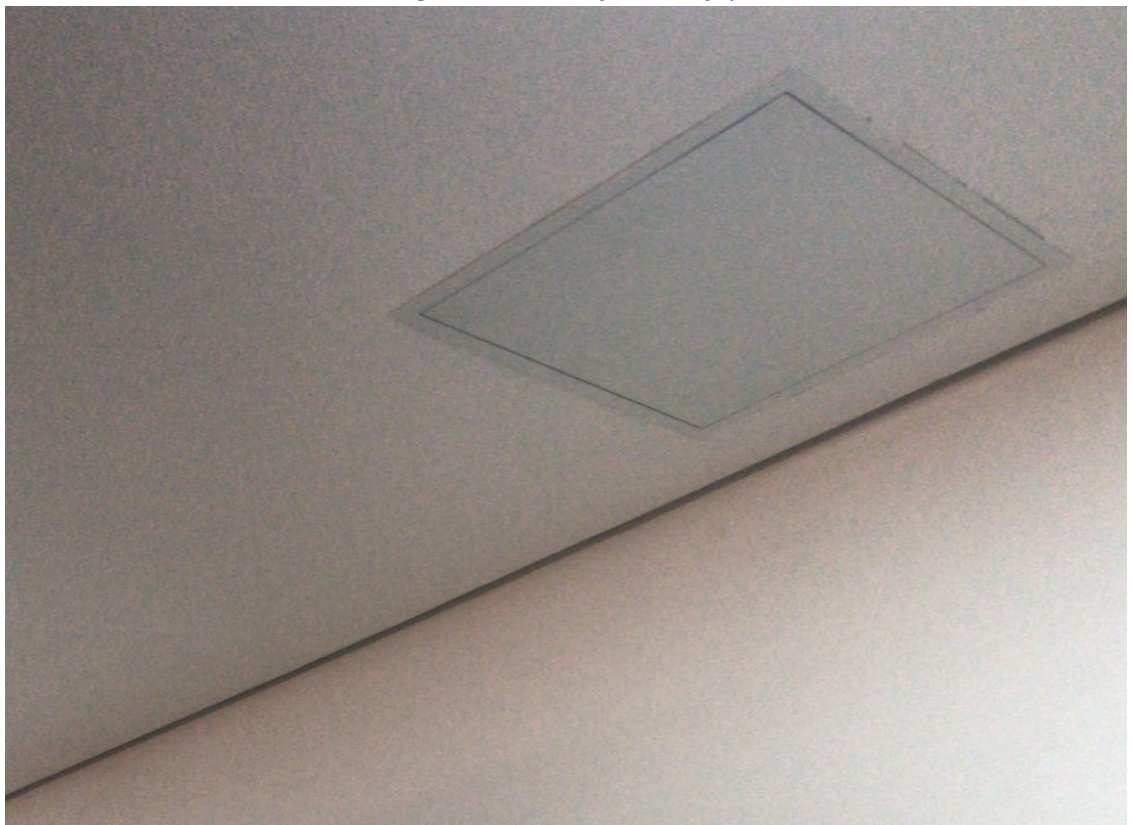
Imagem 18: Instalação de alçapão corredor 3º piso oeste.

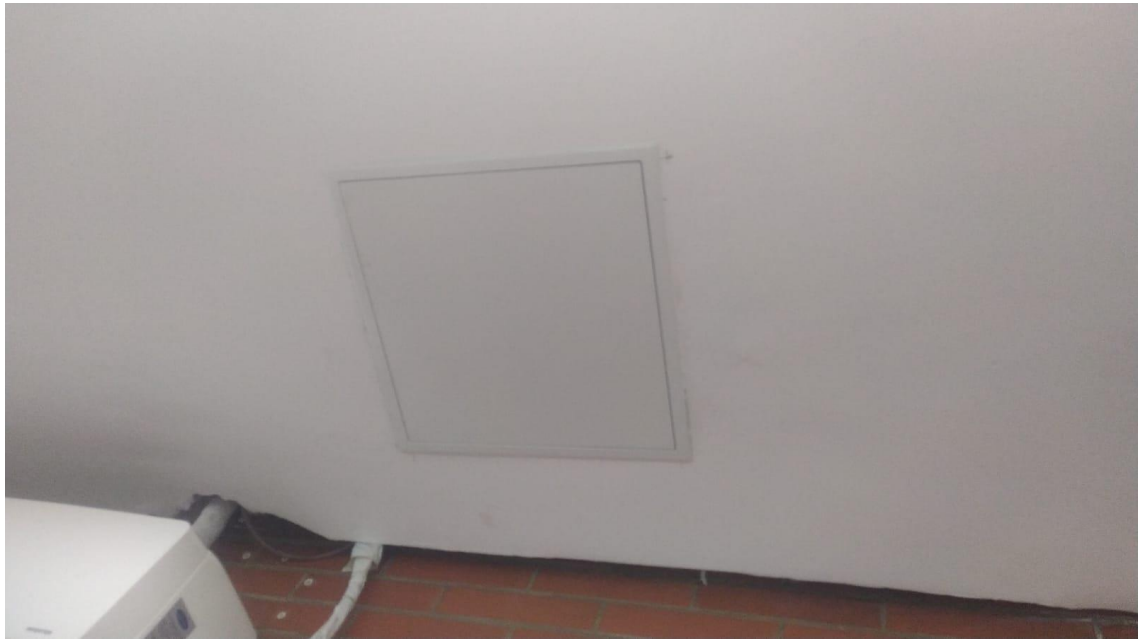
Imagem 19: Instalação de alçapão sala RH.

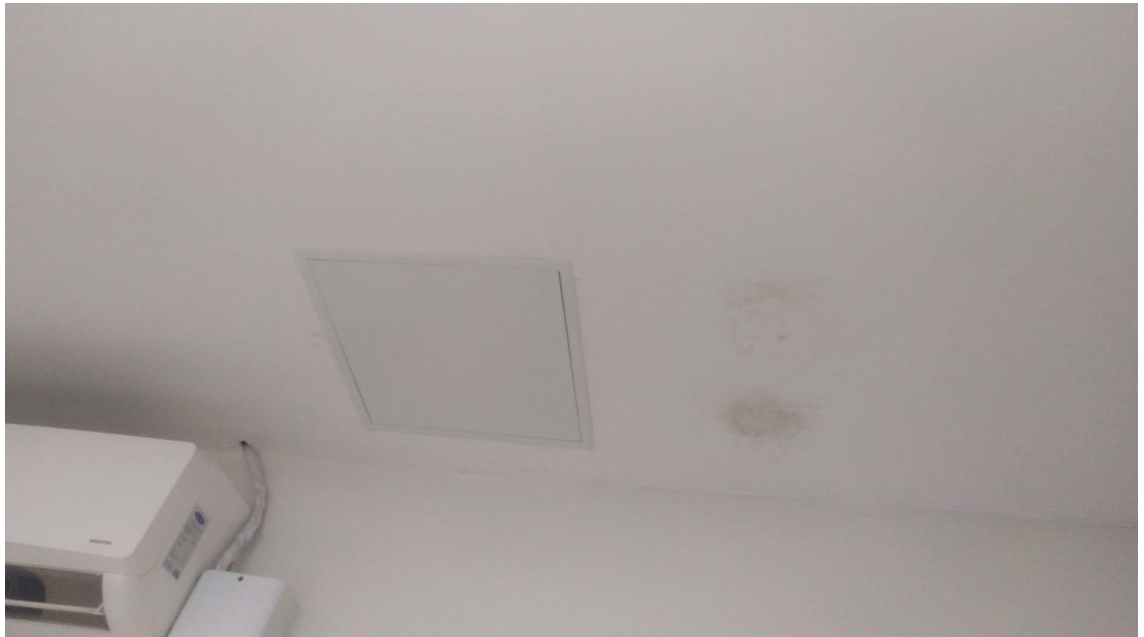
Imagem 20: Instalação de alçapão sala RH.

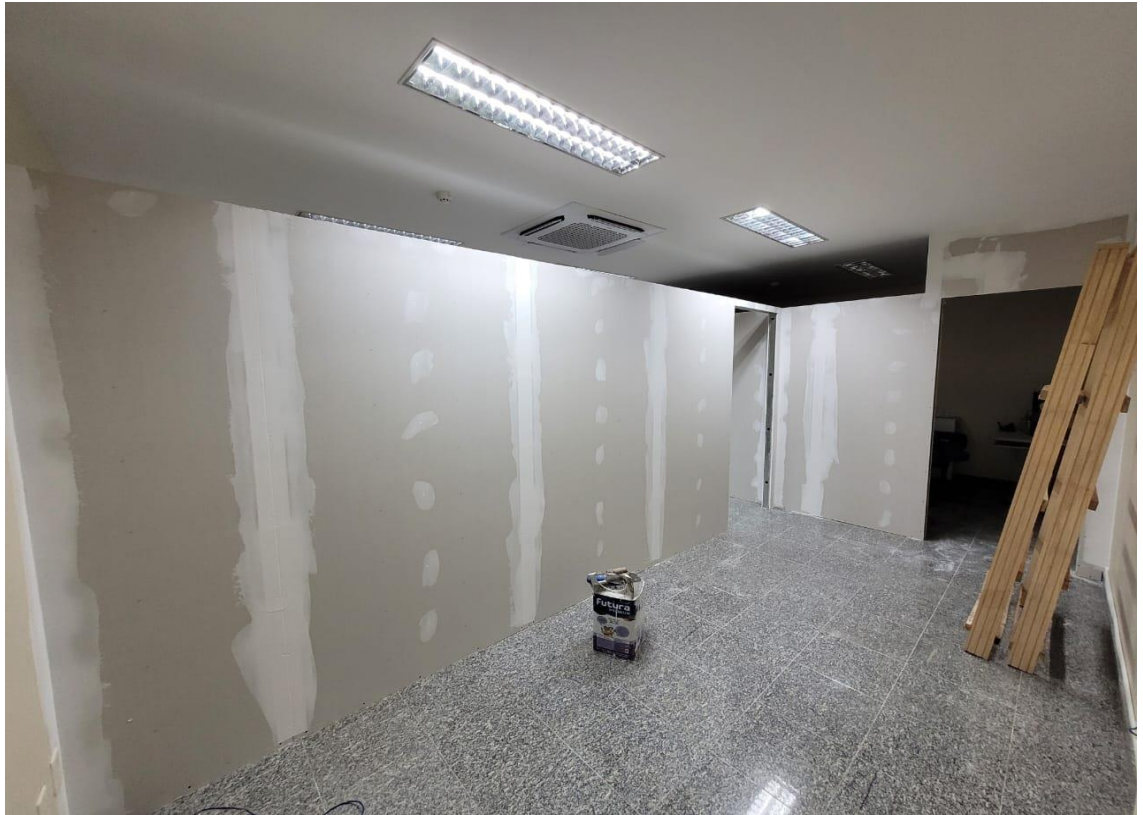
Imagem 21: Instalação de parede.

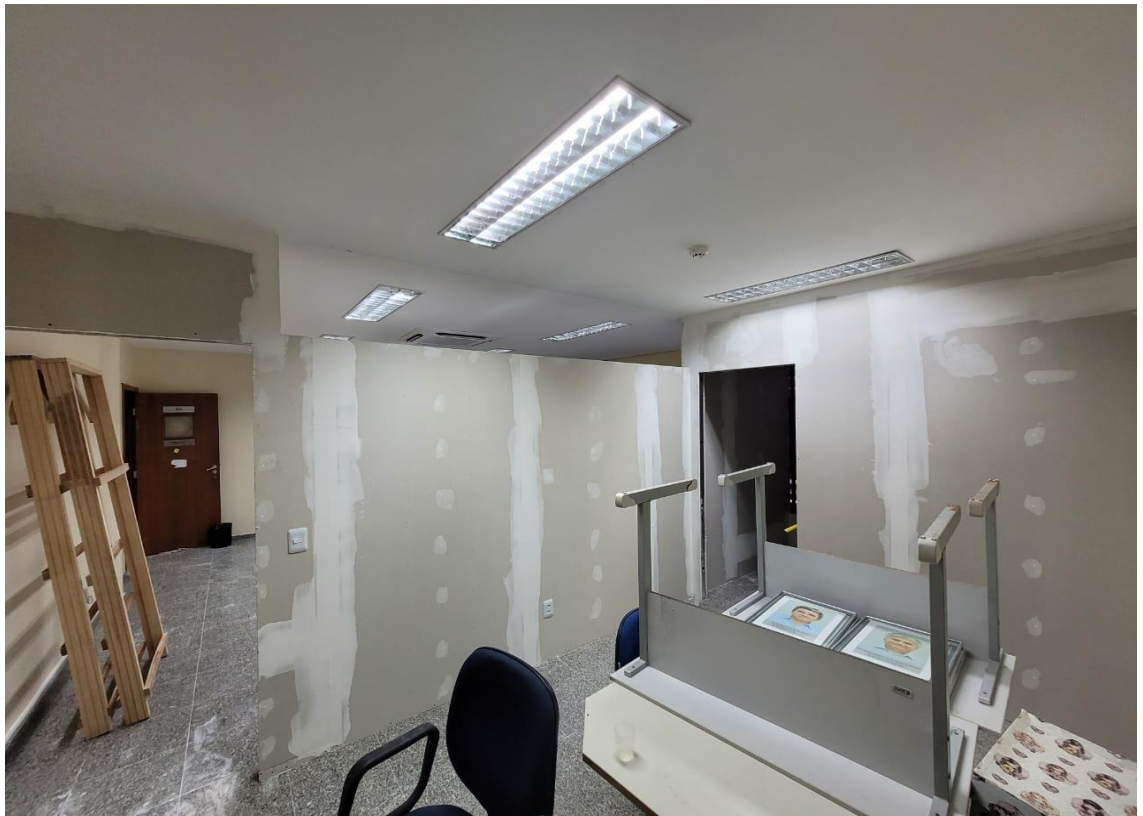
Imagem 22: Instalação de parede, interruptor e tomada.

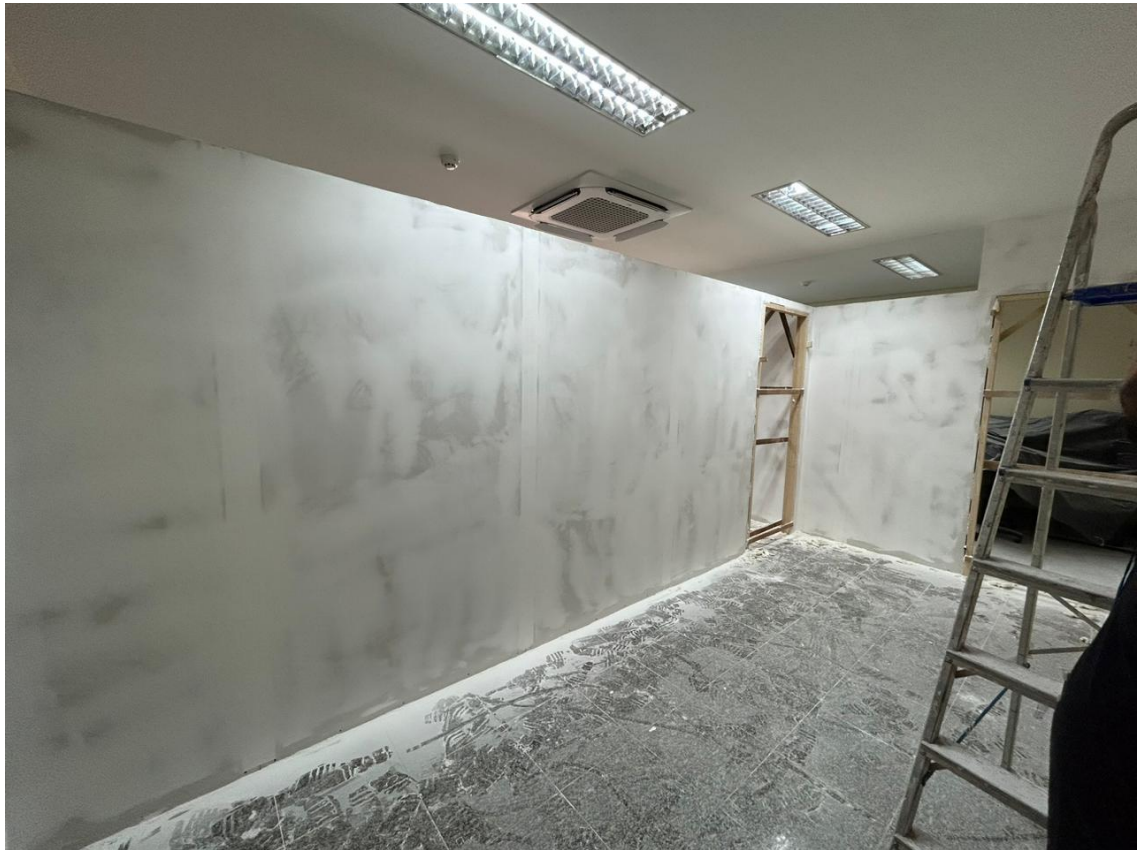
Imagem 23: Emassamento de parede.

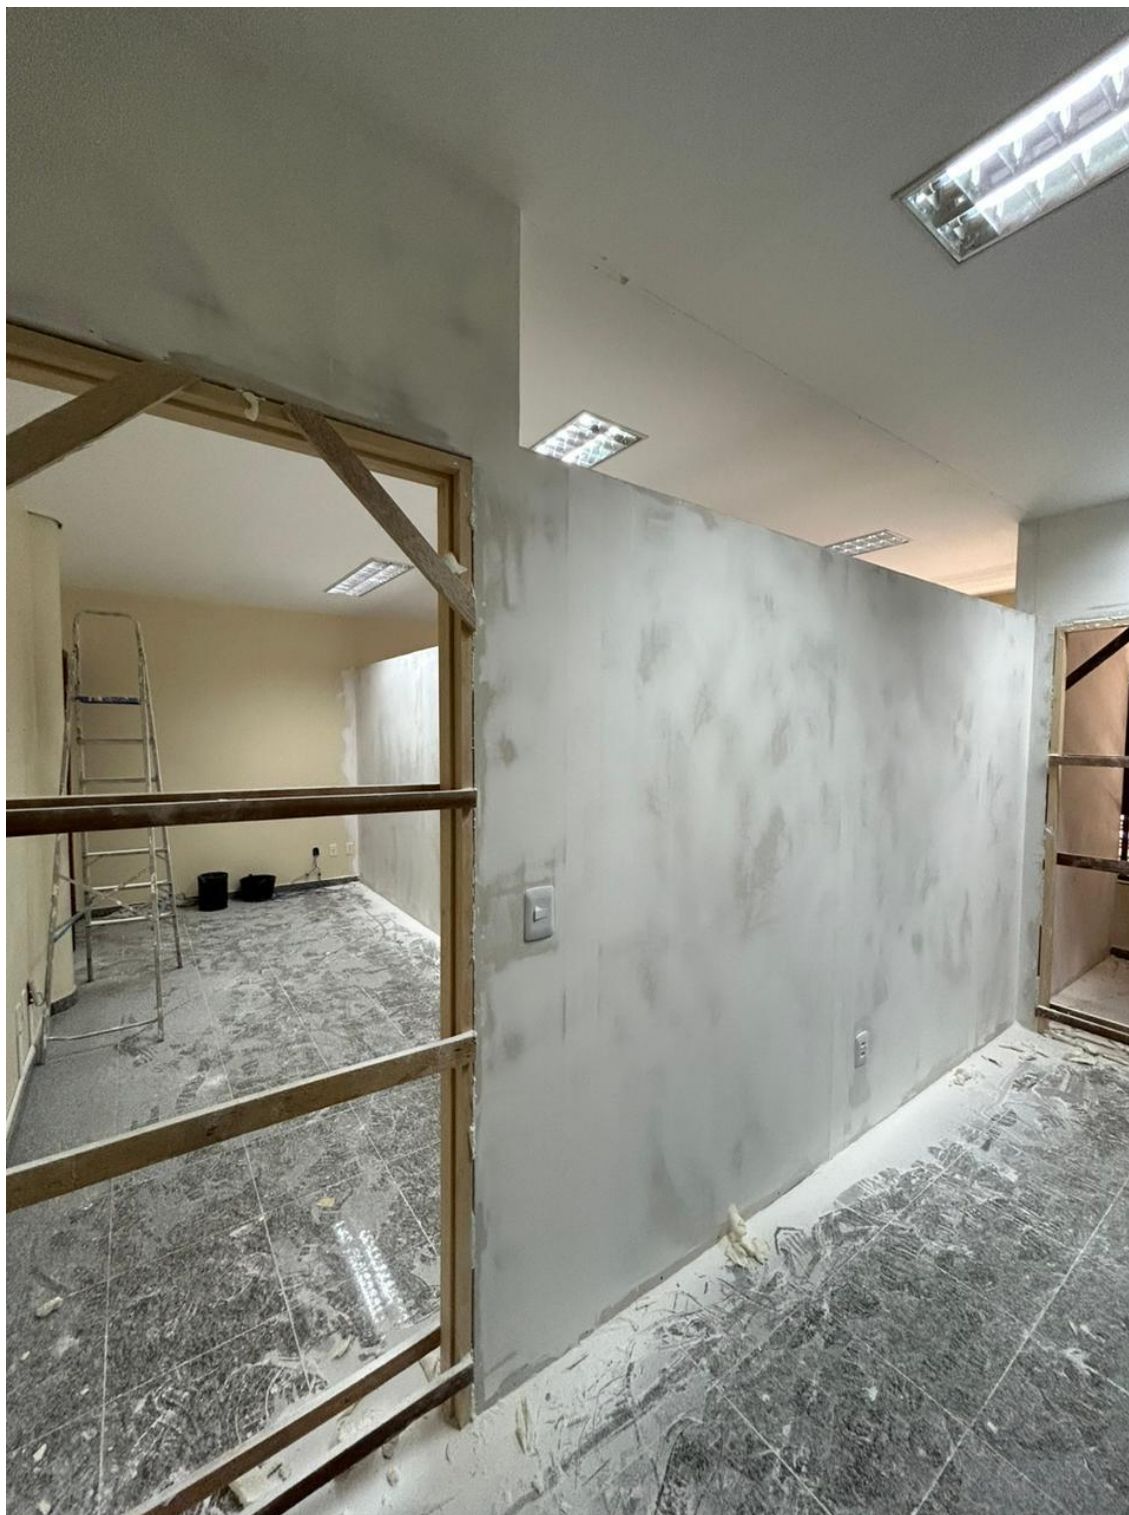
Imagem 24: Emassamento de parede.
