# Relatório fotográfico

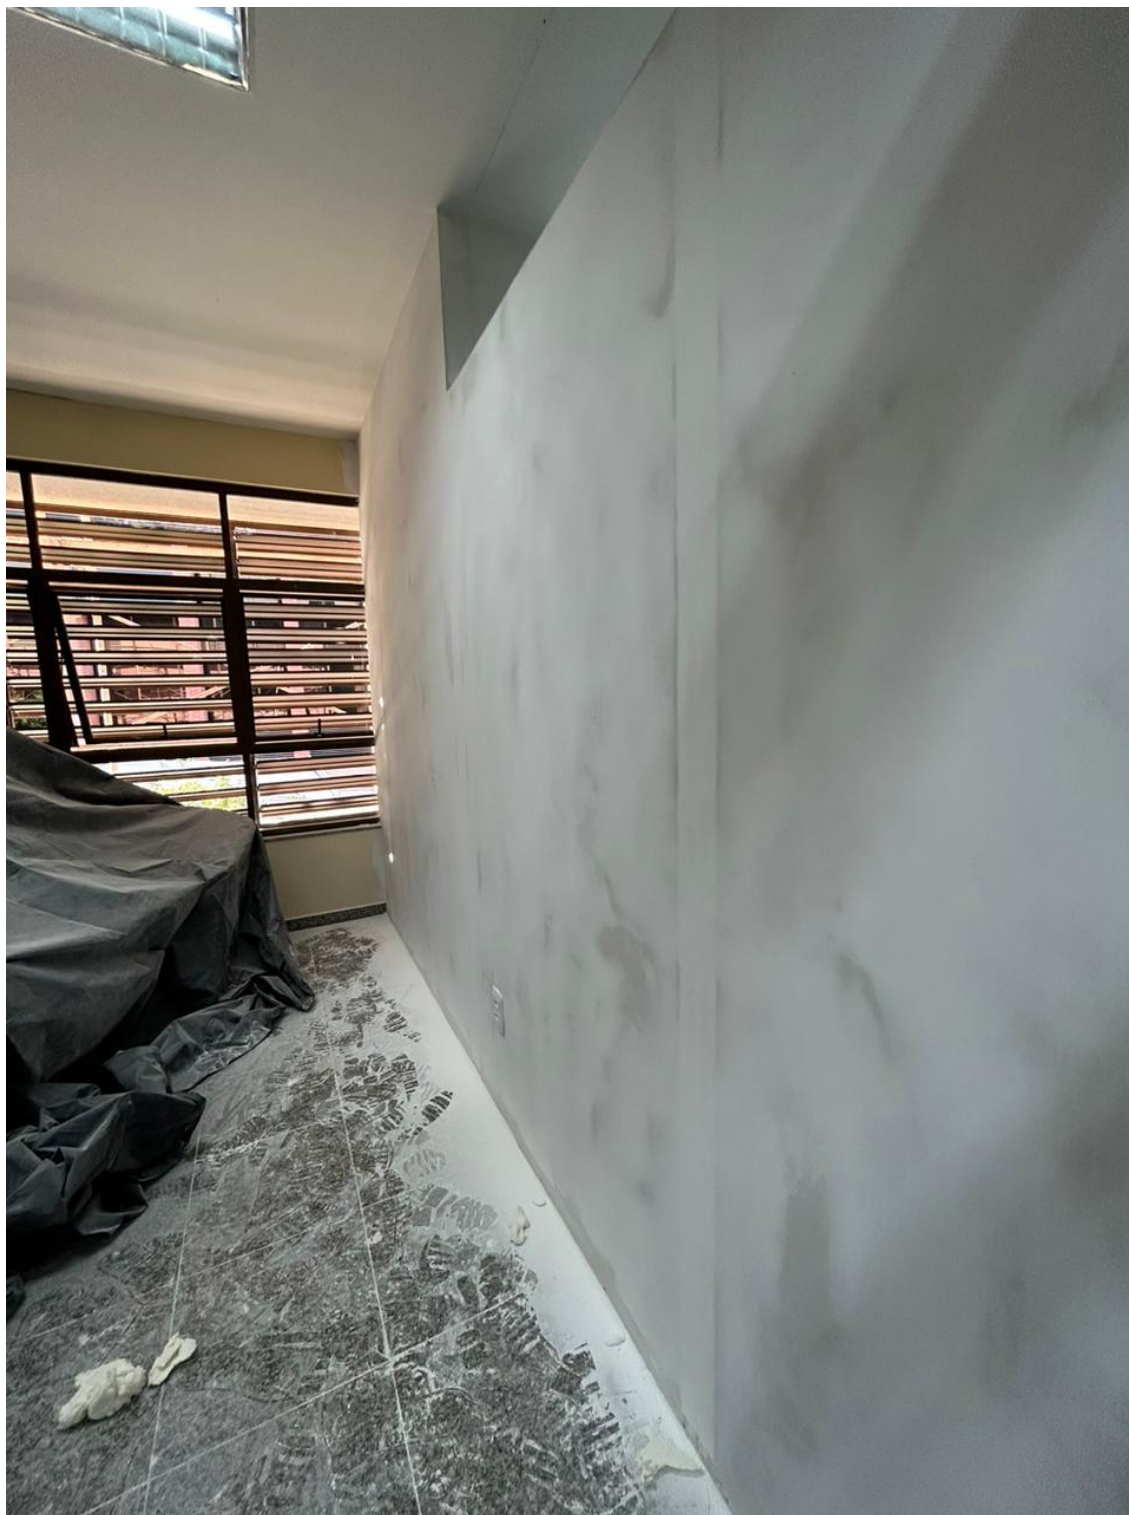
Imagem 25: Emassamento de parede.

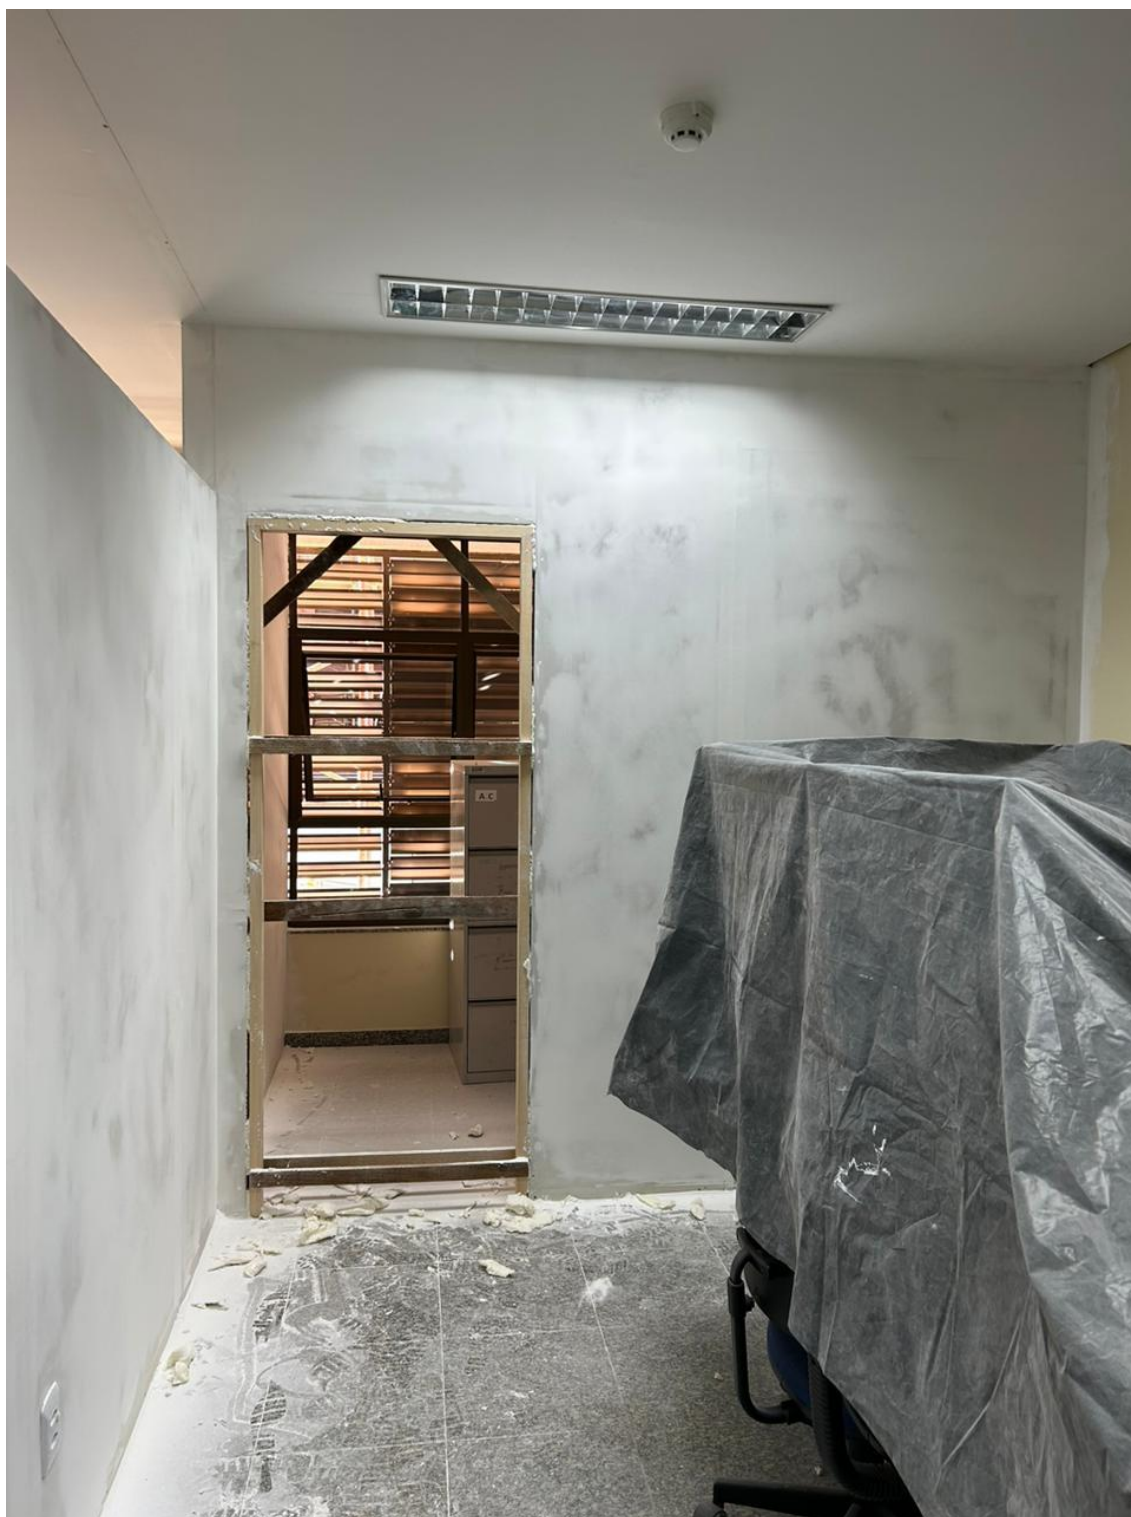
Imagem 26: Emassamento de parede.

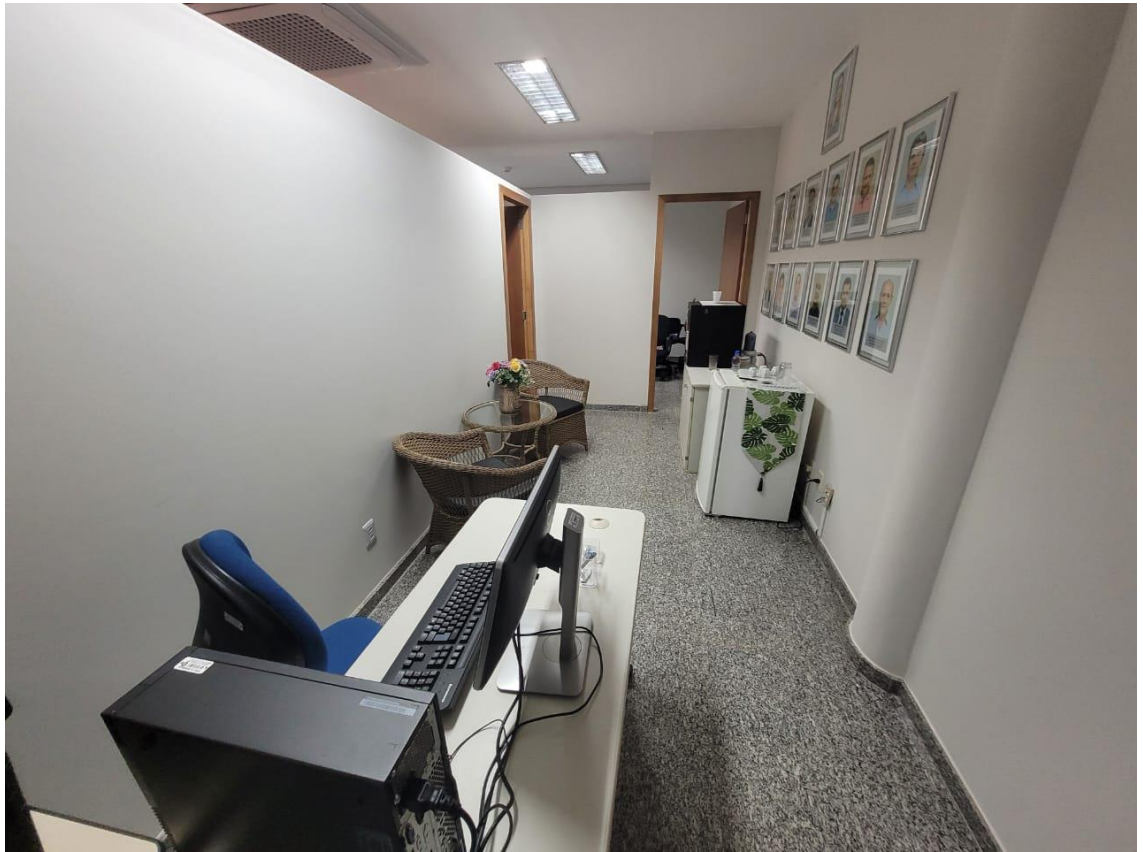
Imagem 27: Pintura de parede, rodapé e instalação elétrica e porta.

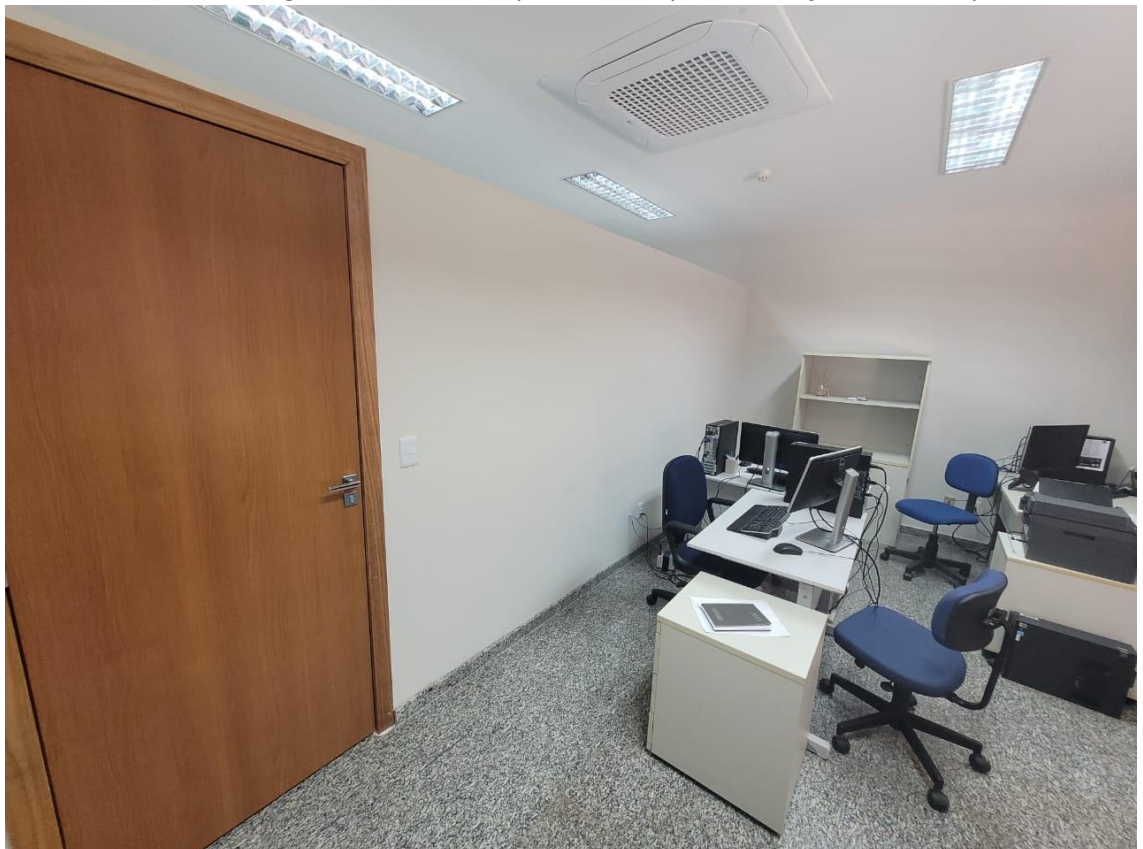
Imagem 28: Pintura de parede, rodapé e instalação elétrica.

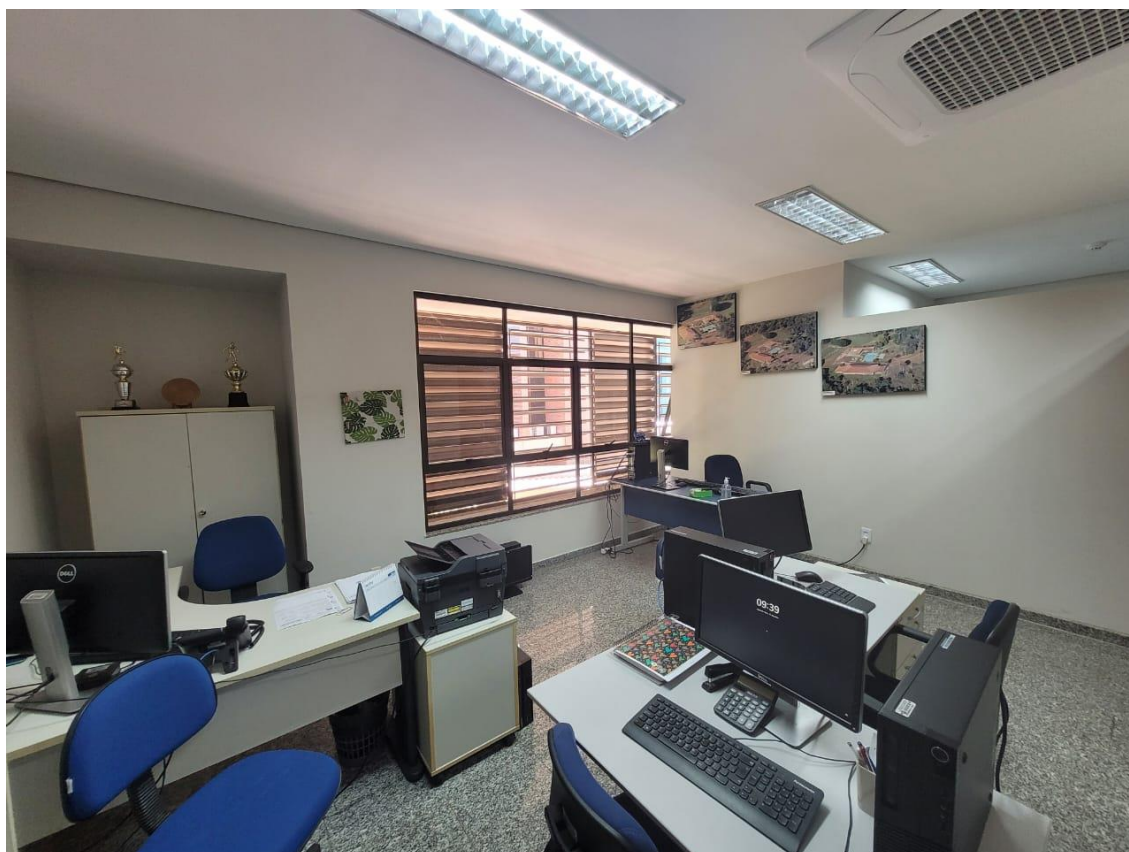
Imagem 29: Pintura de parede, rodapé e instalação elétrica.

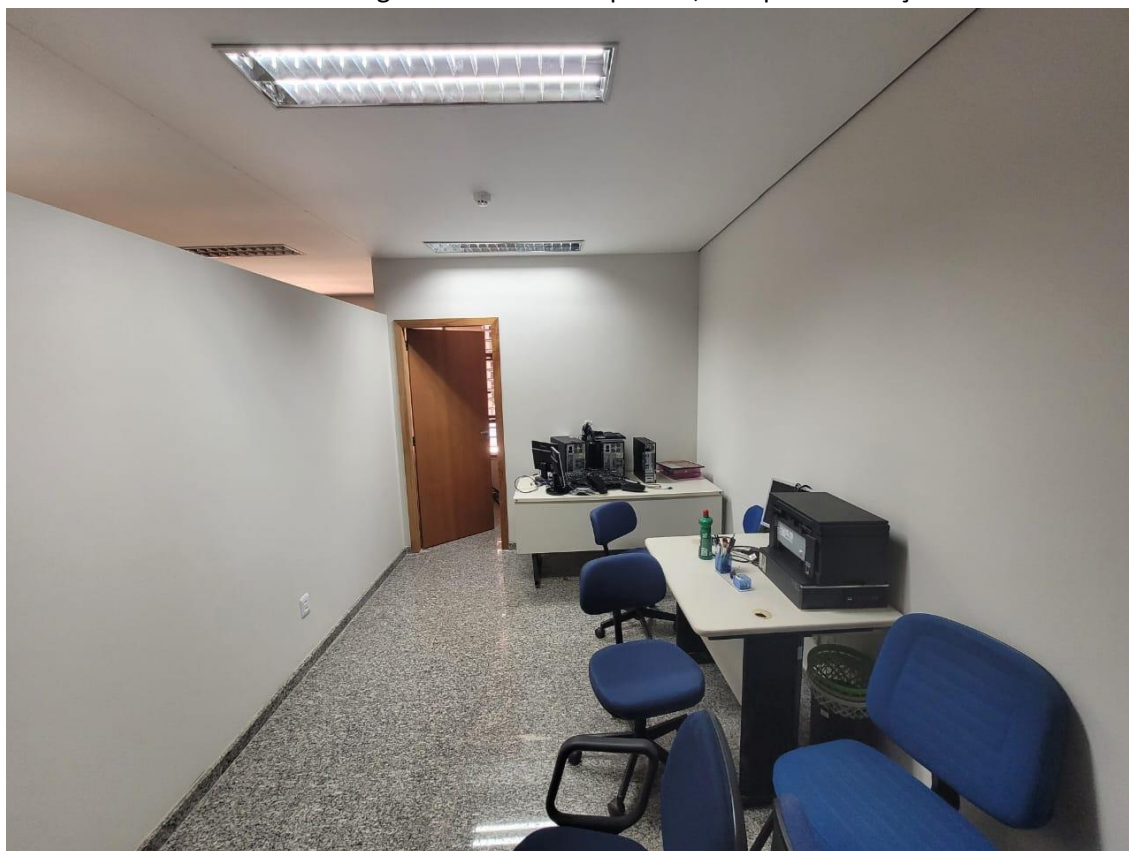
Imagem 30: Pintura de parede e instalação elétrica, rodapé e porta.

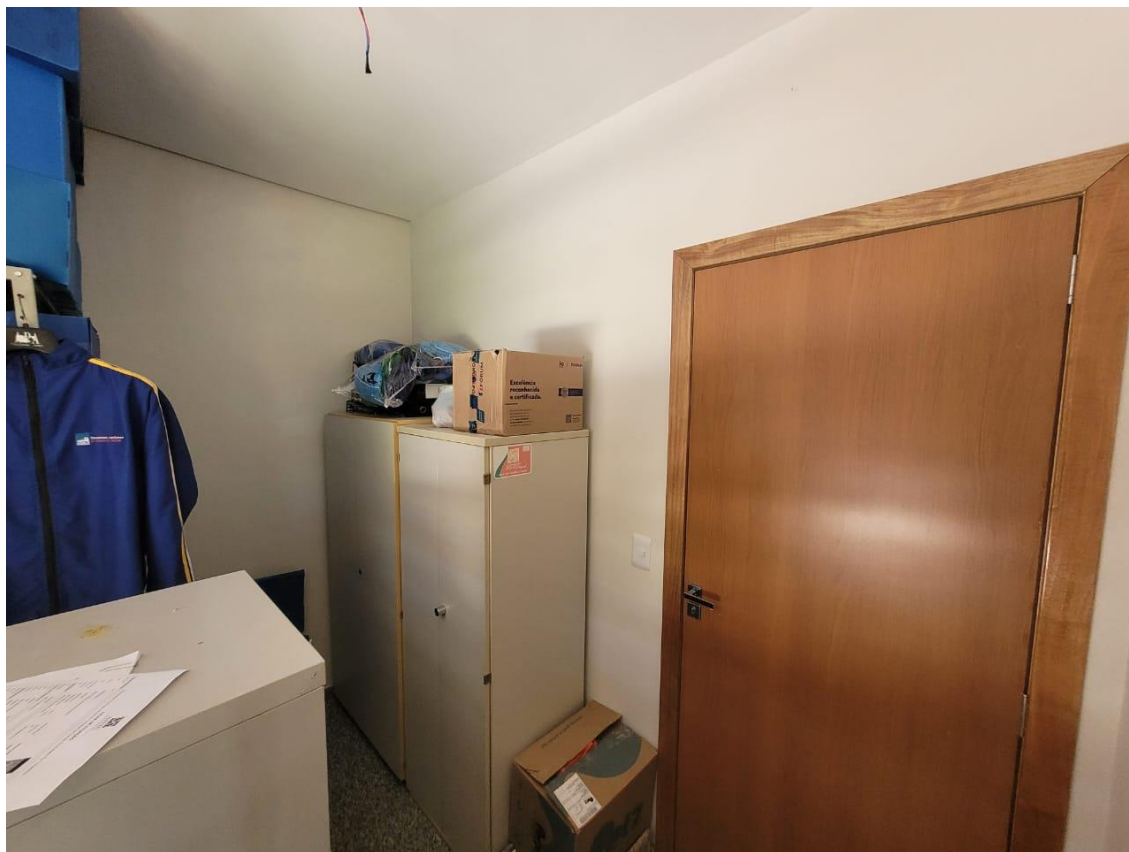
Imagem 31: Pintura de parede e instalação elétrica.

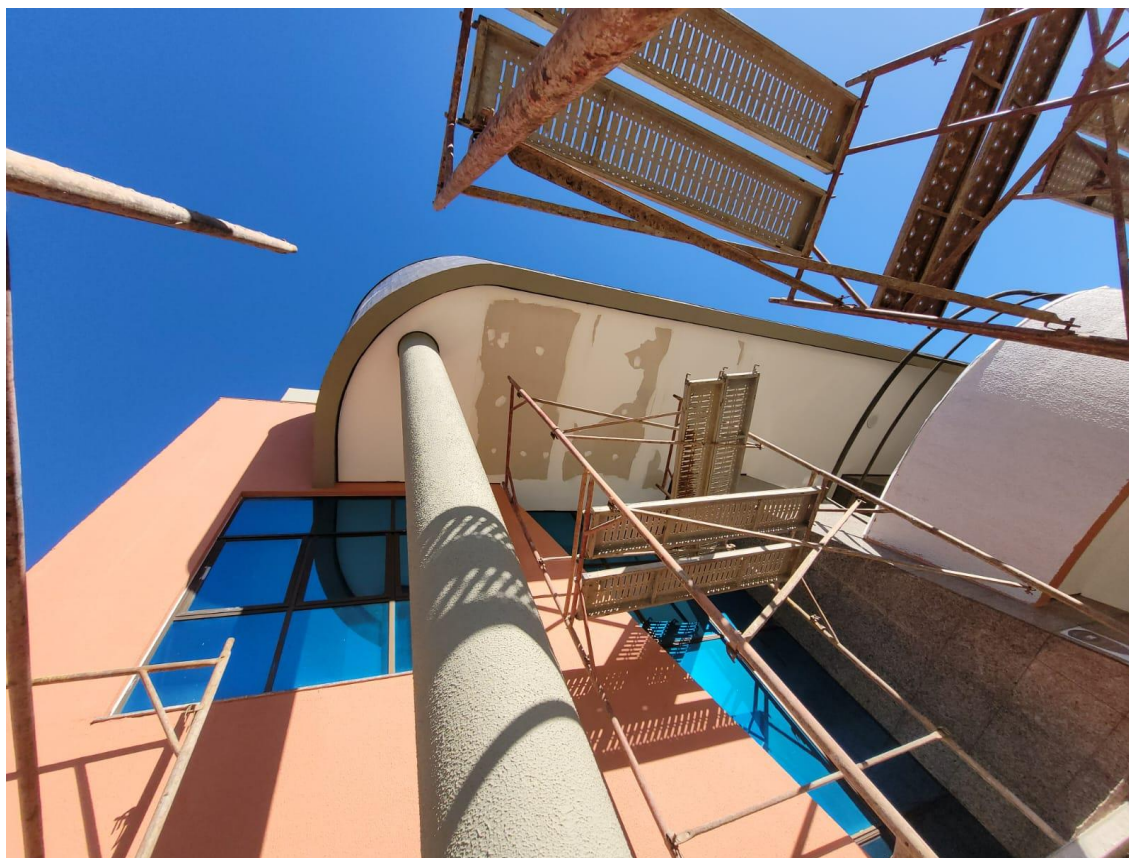
Imagem 32: Instalação de forro.

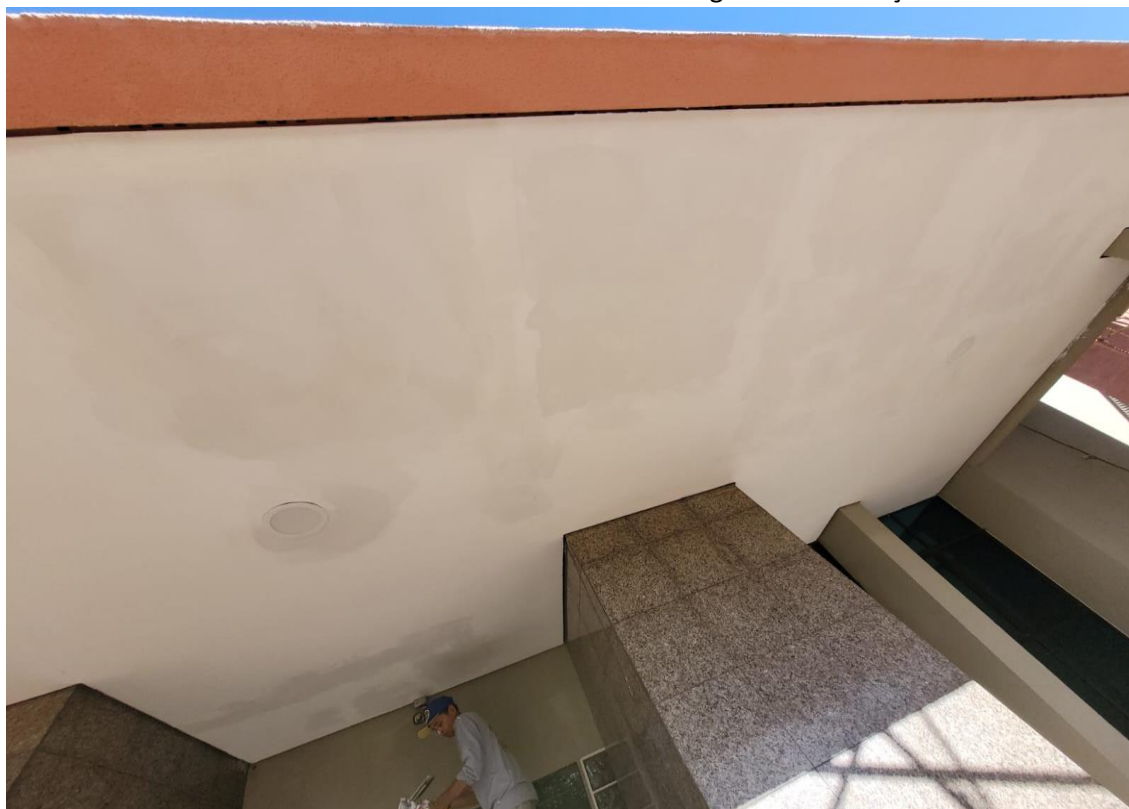
Imagem 33: Instalação e emassamento de forro.

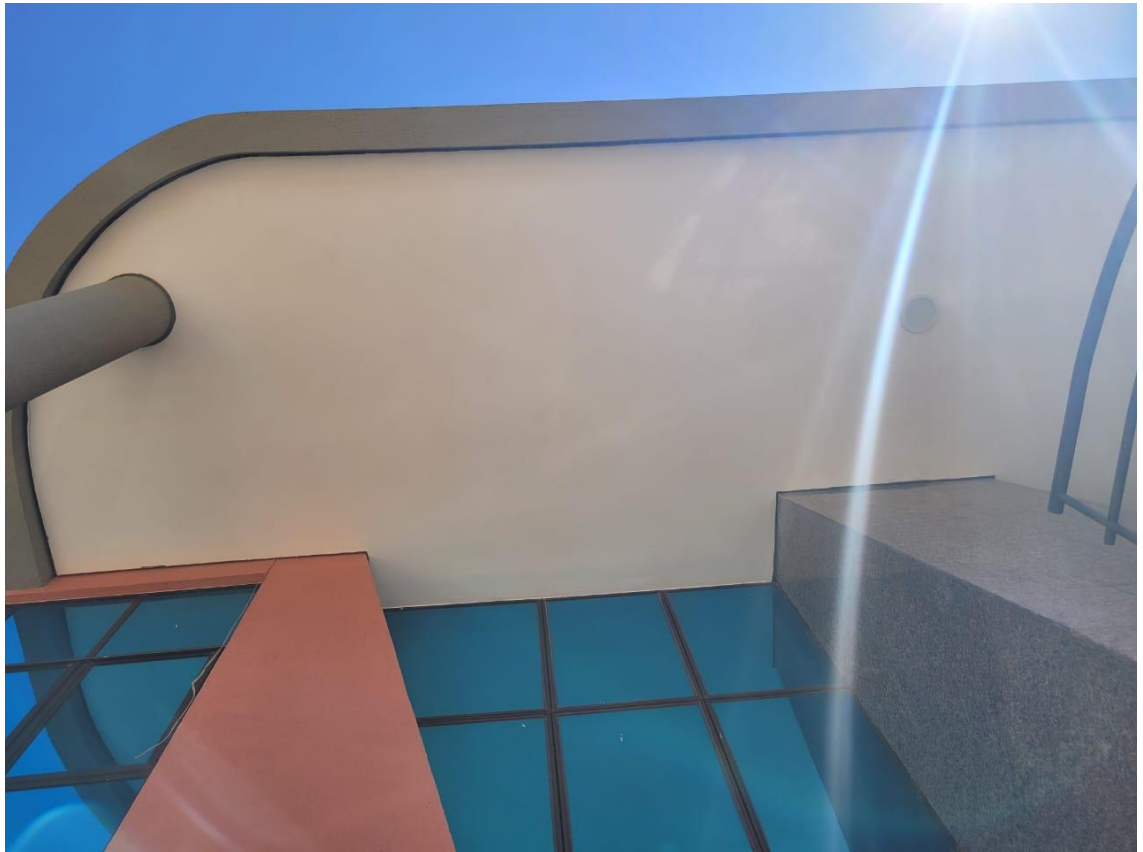
Imagem 34: Pintura de forro.

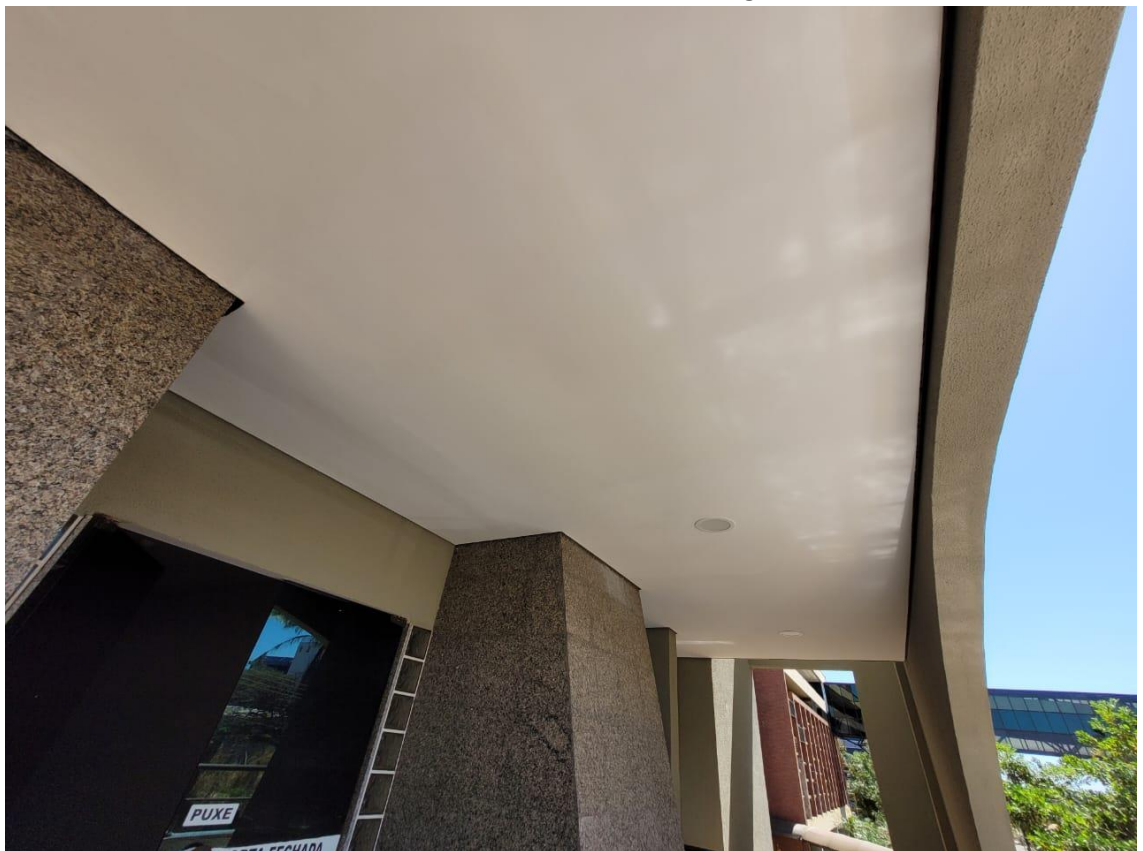
Imagem 35: Pintura de forro.

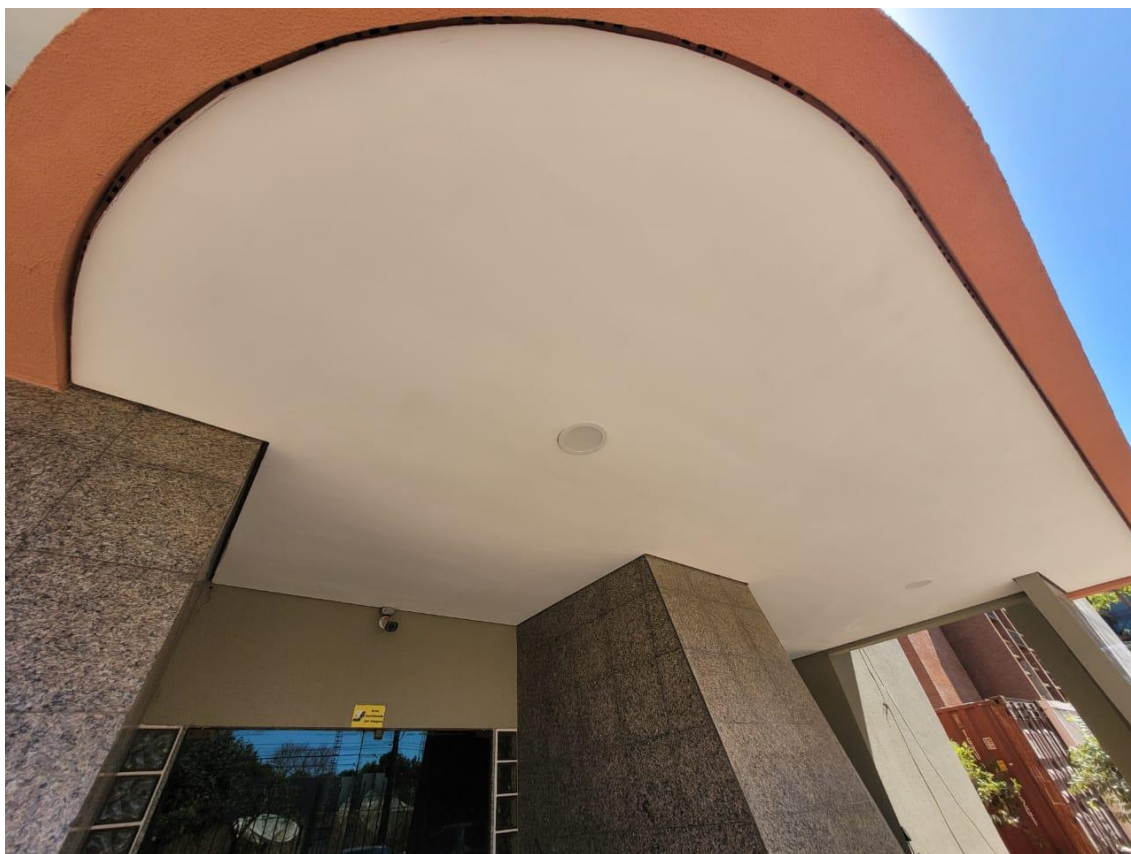
Imagem 36: Pintura de Forro.

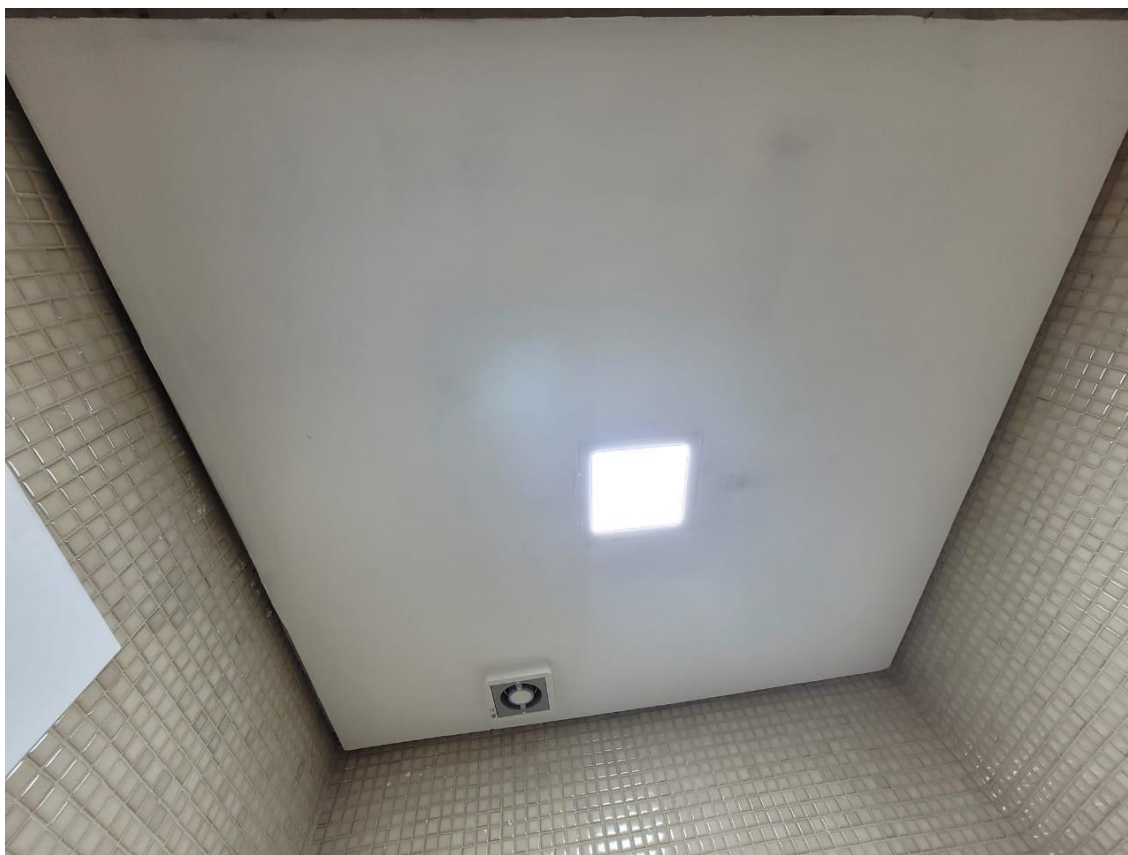
Imagem 37: Fechamento de vão, emassamento e pintura de forro Controle externo.

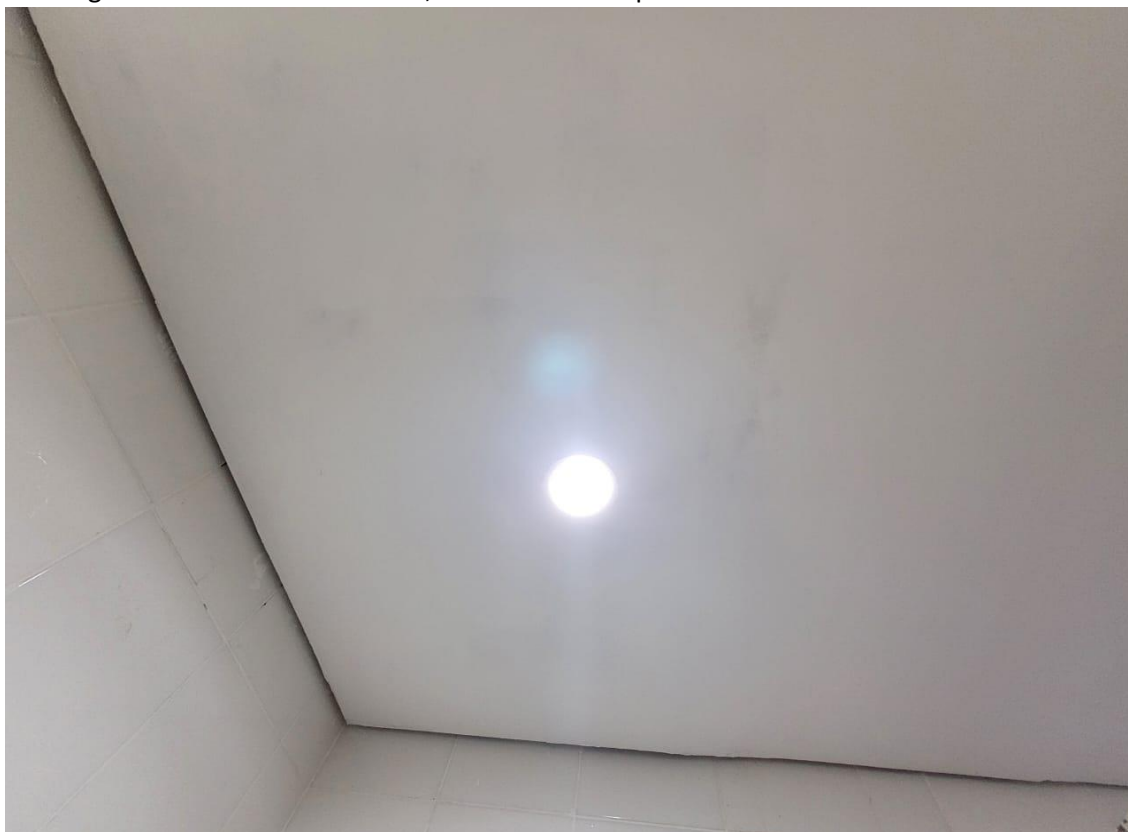
Imagem 38: Gesso, emassamento e pintura de forro BW masc. 1º andar ala norte.

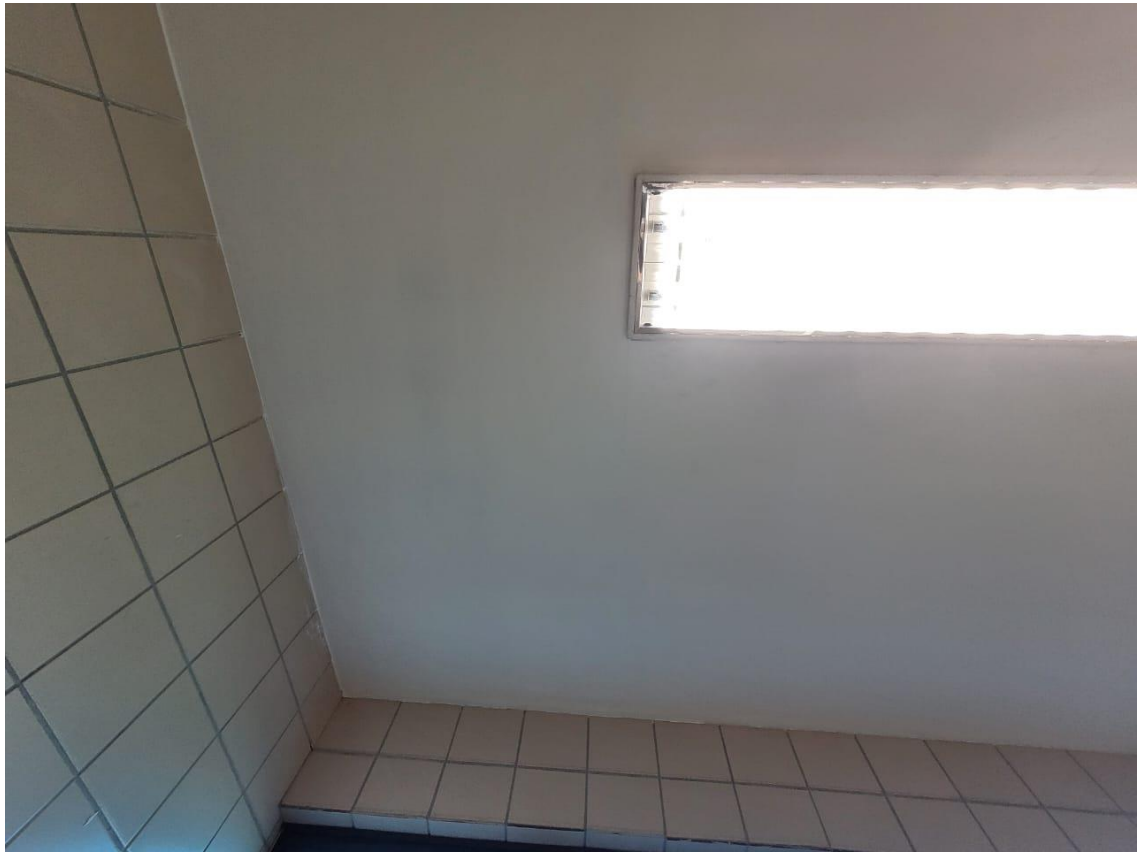
Imagem 39: Gesso, emassamento e pintura de forro BW masc. 1º andar Instituto.
