**RELATÓRIO FOTOGRÁFICO**  
**DATA 24/06/2023**  
**MANUTENÇÃO CORRETIVA DA COBERTURA DO EDIFÍCIO RUY BARBOSA**

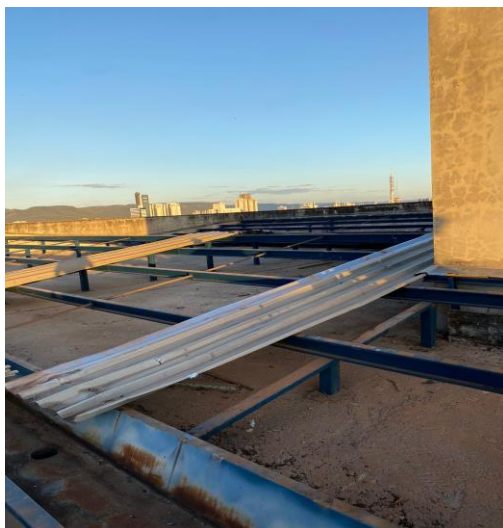
**FOTOS-01**

REMOÇÃO E EMPILHAMENTO DE TELHAS

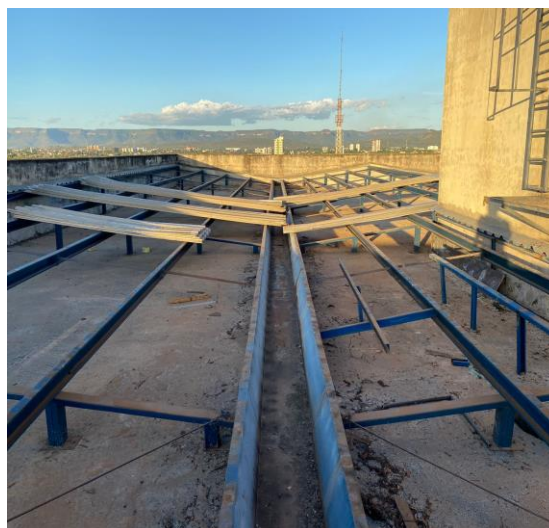
**FOTO-02**

REMOÇÃO E EMPILHAMENTO DE TELHAS

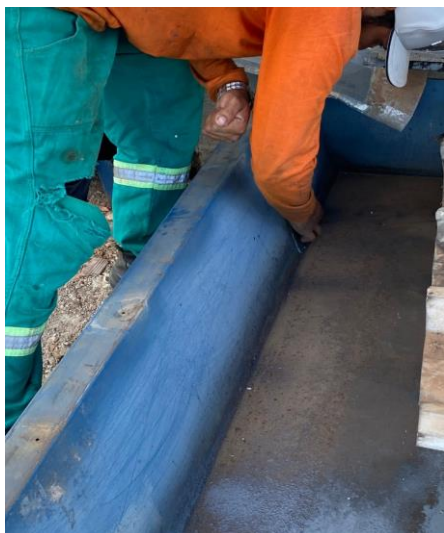
**FOTOS-01**

LIXAMENTO DE CALHAS

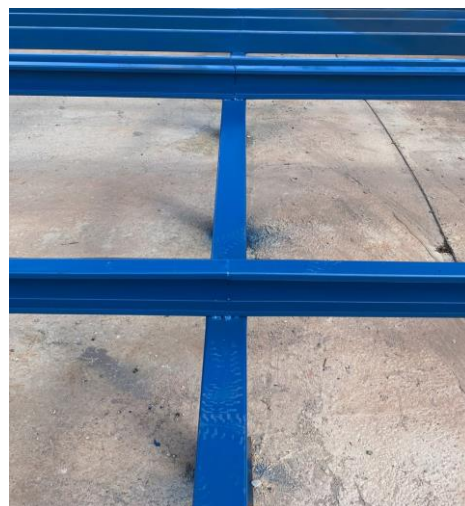
**FOTO-02**

APLICAÇÃO DE ZARCAO EM PERFIL

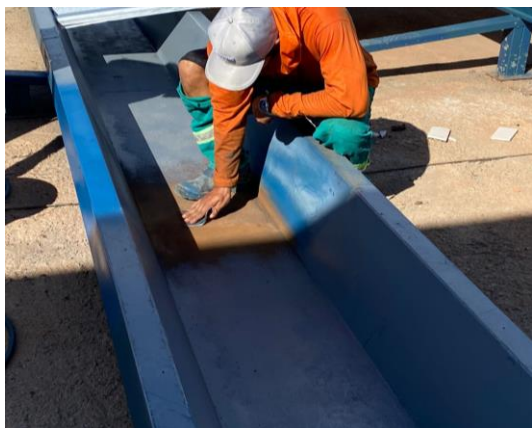
**FOTOS-03**

LIXAMENTO DE CALHA DE FORMA MANUAL

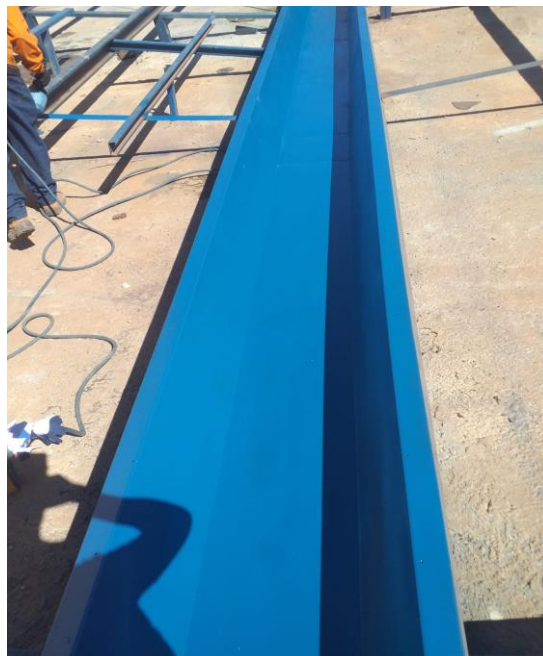
**FOTO-04**

APLICAÇÃO ZARCAO EM CALHA

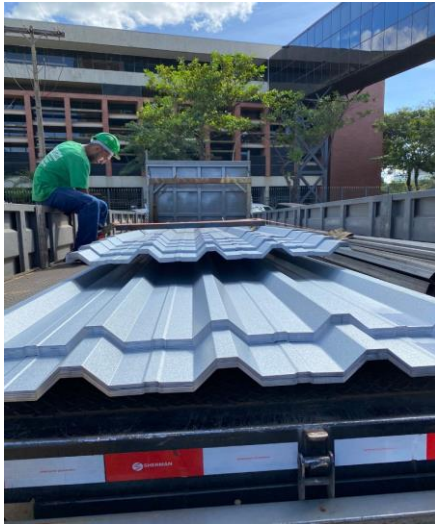
**FOTOS-03**

RECEBIMENTO DE TELHAS EMPRESA GURUFER

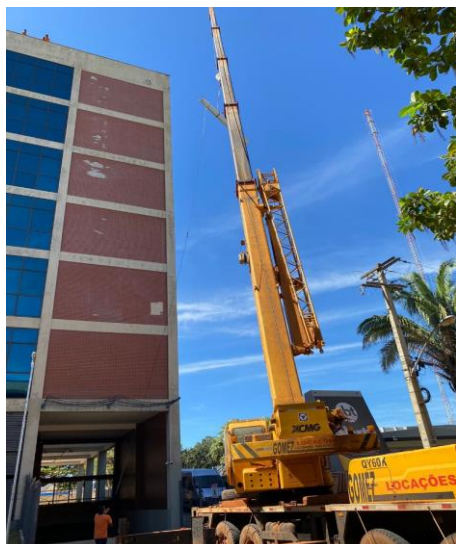
**FOTOS-01**

REMOÇÃO DE TELHAS COM USO DE GUINDASTE

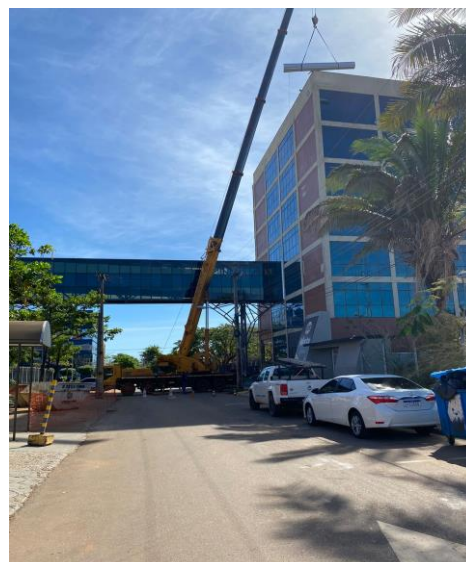
**FOTO-02**

INSTALAÇÃO DE TELHAS NOVAS COM USO DE GUINDASTE

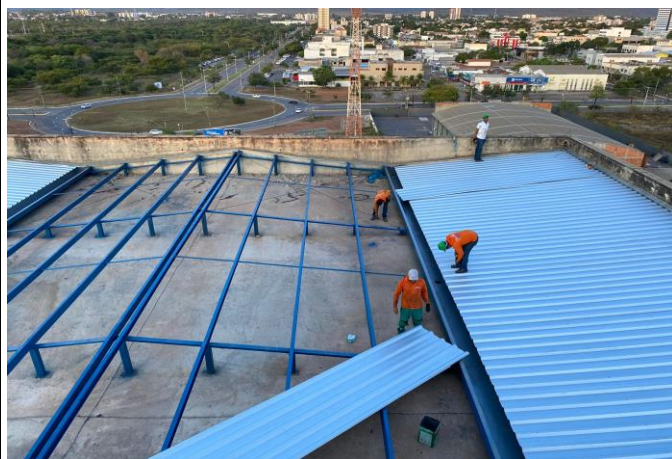
**FOTOS-03**

FIXAÇÃO DE TELHAS

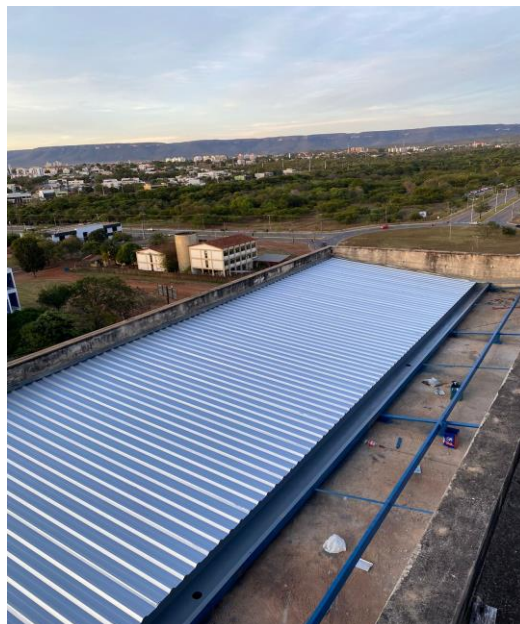
**FOTO-04**

FIXAÇÃO DE TELHAS

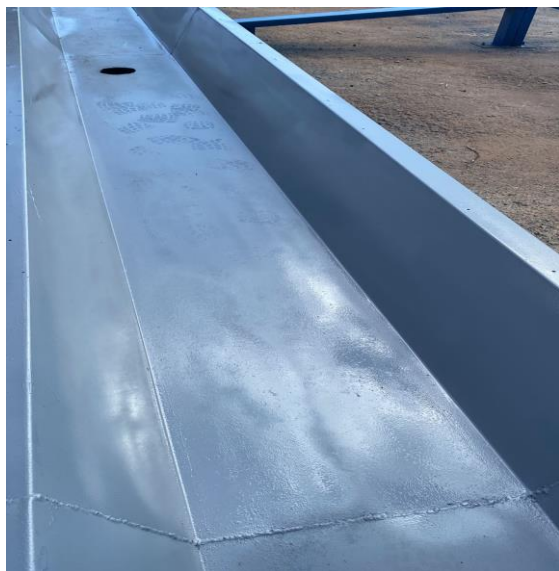
**FOTOS-05**

CALHA PINTADA COM ESMALTE SINTÉTICO CINZA MEDIO

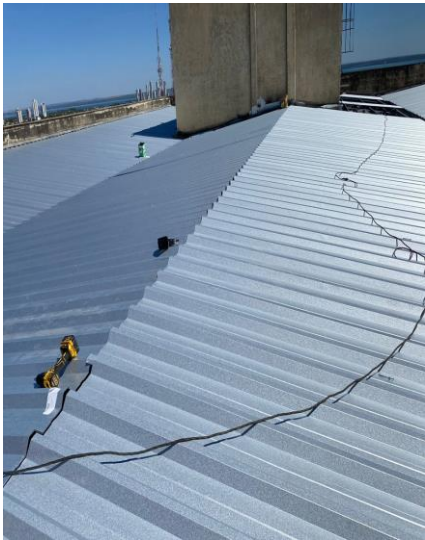
| <b>FOTOS-01</b> | CONTINUIDADE NA FIXAÇÃO DE TELHAS | <b>FOTO-02</b> | FIXAÇÃO DE CAPOTES |

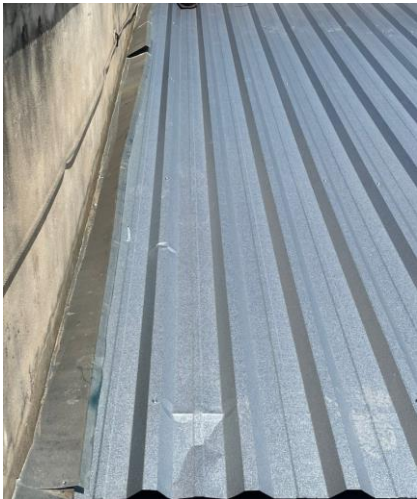
FOTOS-03

TELHA DANIFICADA PELA EMPRESA DA FACHADA

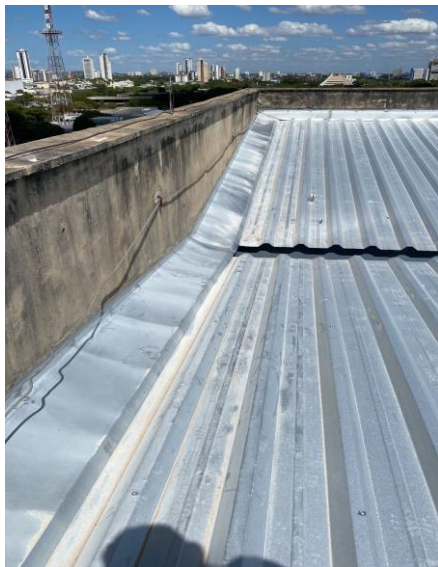
**FOTOS-01**

INSTALAÇÃO DE RUFOS

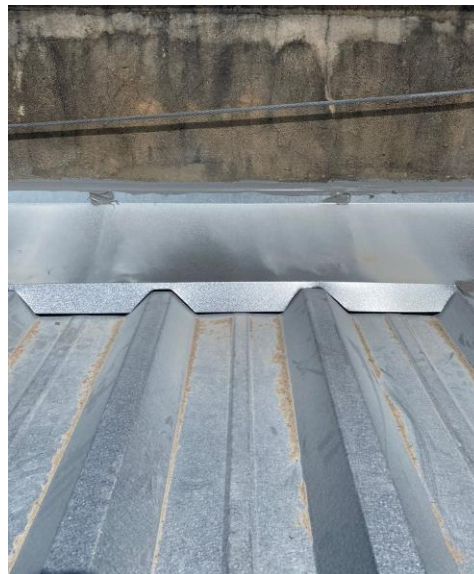
**FOTO-02**

CORTE DE RUFOS NA ONDA DA TELHA

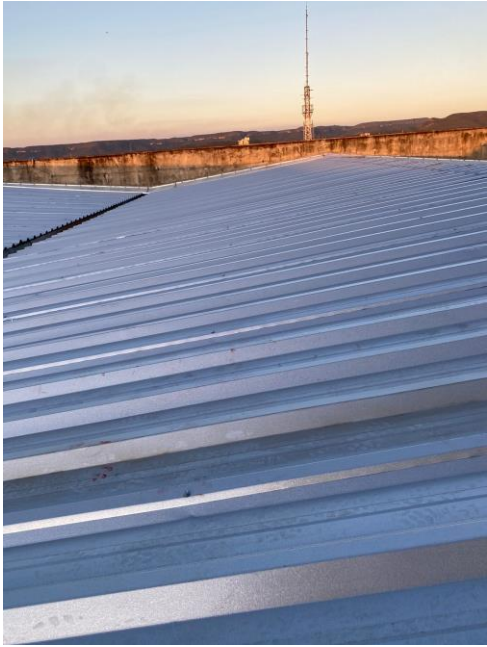
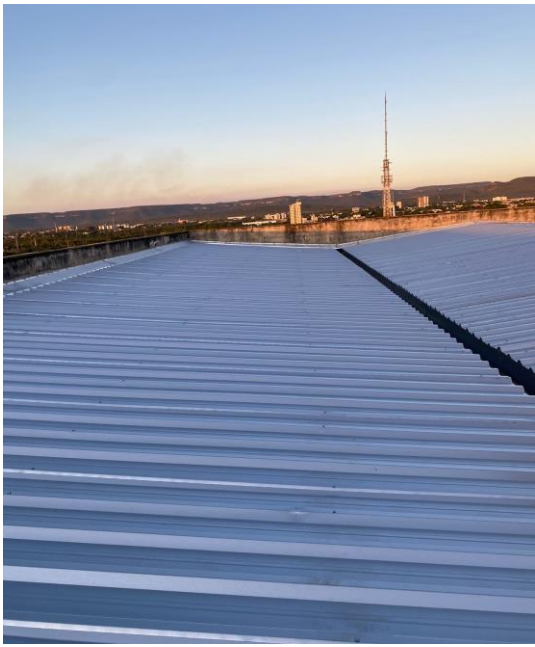
| FOTOS-01 | TELHADOS CONCLUÍDO | FOTO-02 | TELHADOS CONCLUÍDO |

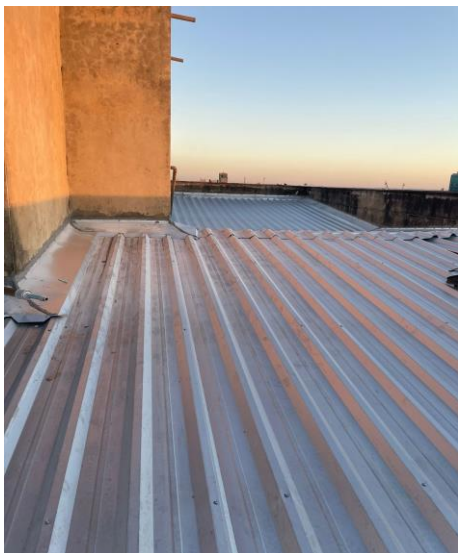
FOTOS-03

TELHA DANIFICADA PELA EMPRESA DA FACHADA
