RELATÓRIO FOTOGRÁFICO

ESCADAS DE SERVIÇOS DO EDIFÍCIO SEDE

Inspeção visual no Edifício Sede, para verificação da situação atual do Sistema de Pintura das Escadas de Serviços das Alas Oeste e Norte

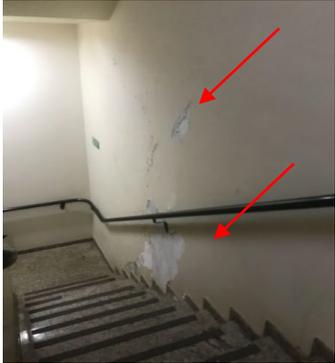
<p>01– Descascamento e Eflorescência Causa: possível umidade no substrato da parede</p>	<p>02– Trincas e Sujidades Causa: possível dilatação do substrato e estrutura</p>

As fotos registradas na inspeção visual realizada, identificaram anomalias consideráveis, ao longo de todo o sistema de pintura das escadas auxiliares do Prédio Sede. Requerendo um imediato plano de manutenção, afim de que tais anormalidades sejam sanadas e que os requisitos de desempenho do sistema de pintura sejam prontamente restabelecidos, quais sejam: a proteção, salubridade e embelezamento das **Escadas de Serviços do Prédio Sede**

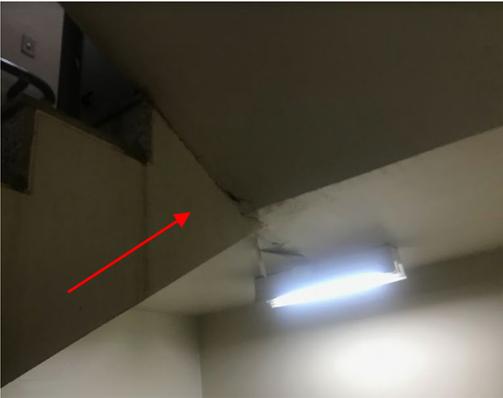
<p>03– Trincas e infiltração Causa: possível dilatação do substrato e laje escada</p>	<p>04- Descascamento e Eflorescência Causa: possível umidade no substrato da parede</p>

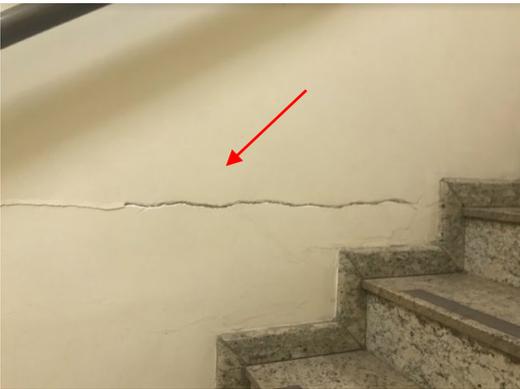
<p>05- Trinca de dilatação Causa: possível movimentação da estrutura da escada</p>	<p>06- Trinca de dilatação e infiltração Causa: possível movimentação da estrutura da escada</p>

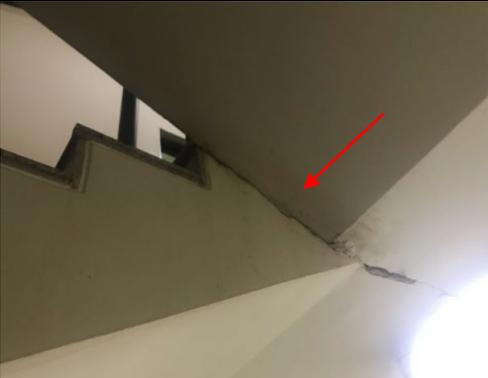
<p>07– Trincas e infiltração Causa: possível dilatação do substrato e laje escada</p>	<p>08– Trincas de dilatação e infiltração Causa: possível movimentação da estrutura da escada</p>

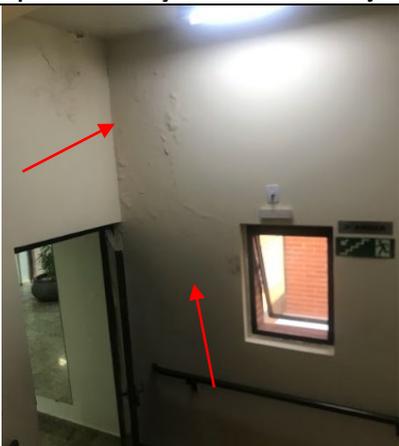
<p>09– Descascamento e Eflorescência Causa: possível umidade no substrato da parede</p>	<p>10– Descascamento e Eflorescência Causa: possível umidade no substrato da parede</p>
