## 1. INSPEÇÃO PREDIAL NAS FACHADAS COM REVESTIMENTO CERÂMICO

Com o objetivo de documentar as manifestações patológicas que estão ocorrendo nas fachadas de revestimento cerâmico do Prédio Rui Barbosa, um dos prédios do Tribunal de Contas do Tocantins – TCE/TO.

### Caracterização do Prédio Rui Barbosa

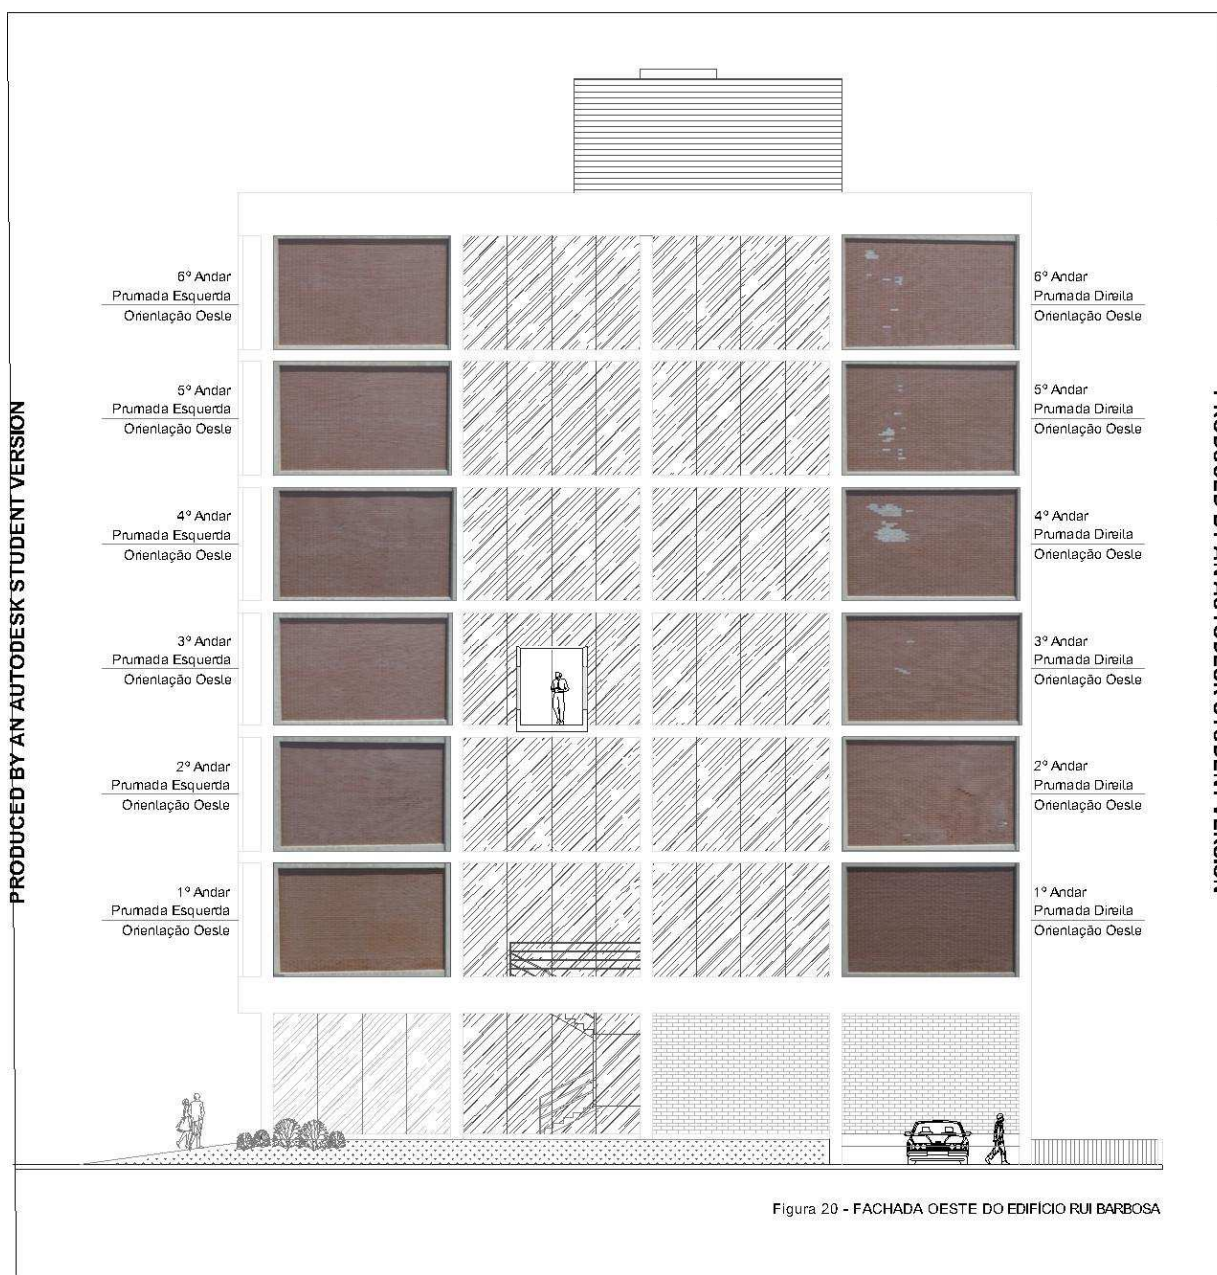
## Mapeamento do revestimento cerâmico da Fachada Oeste – figura 20

As fotos tiradas durante a inspeção das fachadas, foram devidamente inseridas nas vistas do projeto arquitetônico: oeste e leste, respectivamente figura 20 e figura 21, com o intuito de formar uma adequada visualização geral das patologias presentes no revestimento cerâmico

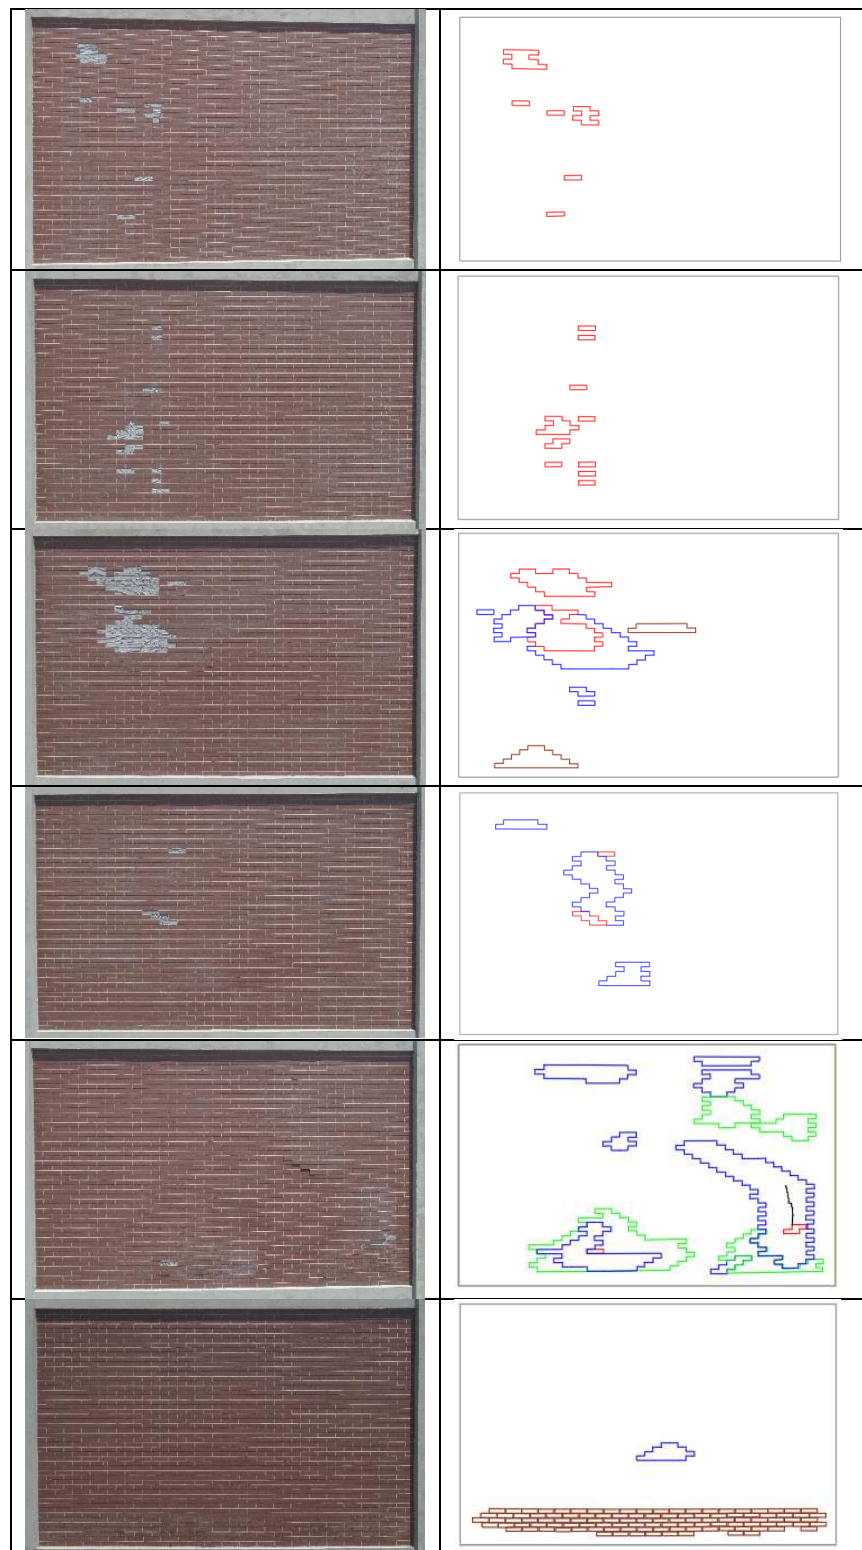
## 2.5 - Mapeamento das ocorrências patológicas na **Fachada Oeste – Prumada Direita**

- Em grande parte das prumadas avaliadas, foi possível verificar a patologia eflorescência no revestimento cerâmico, conceituada por Fiorito (1994).
- Na fachada Leste, ficou evidenciado em todas as prumadas, a patologia trincas verticais, conceituado por Figueiredo (1989).
- Outra ocorrência patológica importante, que merece maior atenção técnica especializada, são as trincas ao longo das vigas estruturais do Edifício Rui Barbosa, conforme apontado a seguir:

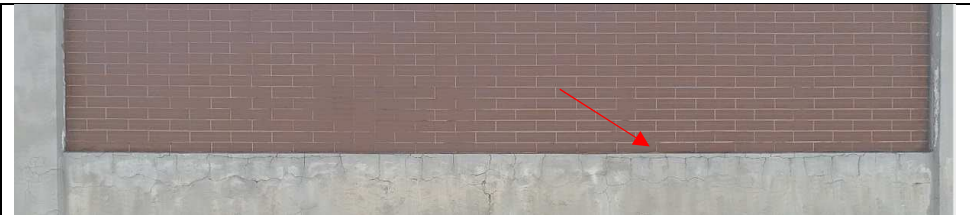
| 3.1 - Viga de base – Fachada Leste, Prumada Direita – 6º andar |
