# RELATÓRIO FOTOGRÁFICO

## EDIFÍCIO SEDE

Inspeção visual no Edifício Sede, para verificação da situação atual do  
**Sistema de Impermeabilização dos Reservatórios de Água Potável**

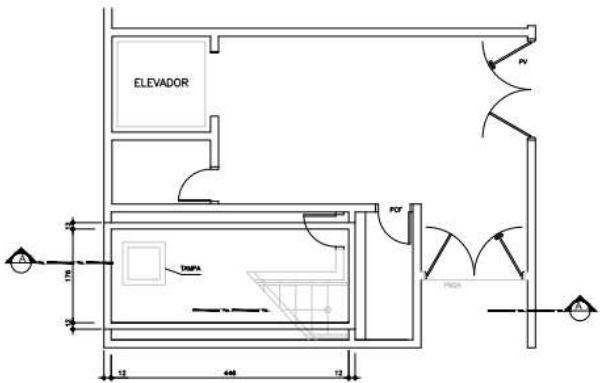
| <b>Figura 1 – Reservatório Inferior</b> | <b>Figura 2 – Reservatório Superior</b> |

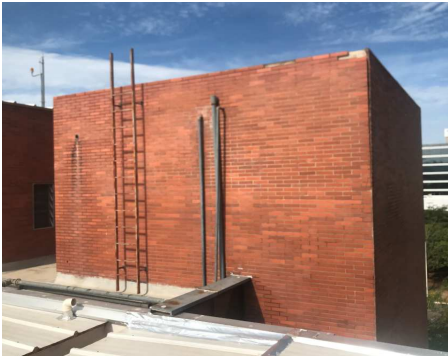
| <p>01 – Torre Oeste – Abriga Reservatório Superior</p> | <p>02 – Torre Norte – Abriga Reservatório Superior</p> |

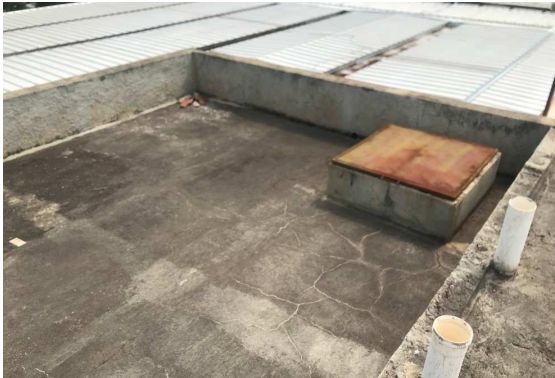
| <p>03 – Torre Oeste – Laje Superior e Tampa de Acesso</p> | <p>04 – Torre Norte – Laje Superior e Tampa de Acesso</p> |

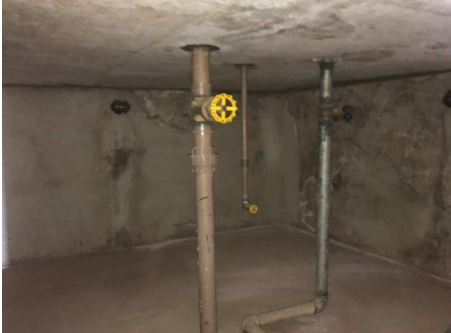
| <p>05 – Torre Oeste – Laje Inferior e Parede Vedação</p> | <p>06 – Torre Norte – Laje Inferior e Barrilete</p> |

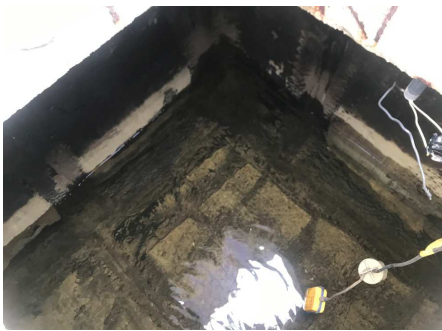
| <p>07 – Torre Oeste – Câmara Interna</p> | <p>08 – Torre Norte – Laje Inferior e Parede Vedação</p> |

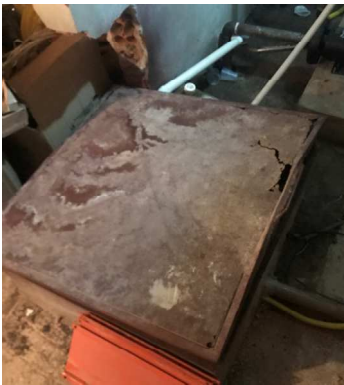
| 03 – Torre Oeste – Tampa de Acesso | 04 – Torre Norte – Tampa de Acesso |
