RELATÓRIO FOTOGRÁFICO

EDIFÍCIO RUY BARBOSA

Inspeção visual no Edifício Ruy Barbosa, para verificação da situação atual do
Sistema de Impermeabilização dos Reservatórios de Água Potável

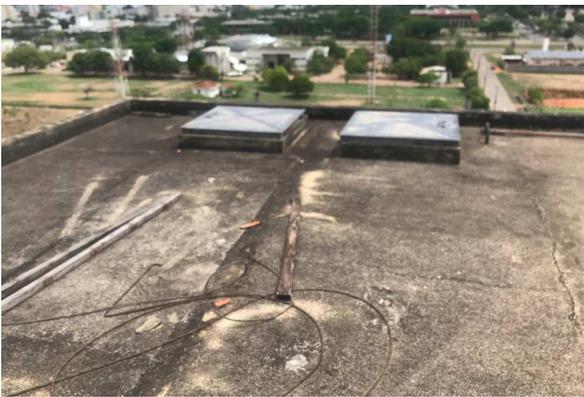
02 – Reserv Superior – Laje Superior e Tampa de Acesso	03 – Reserv Superior – Laje Superior

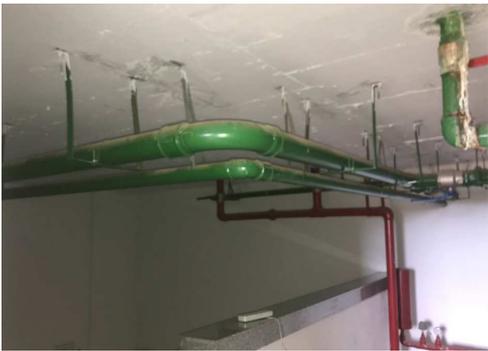
04 – Reserv Superior – Laje Inferior e Barrilete	05 – Reserv Superior – Laje Inferior e Barrilete

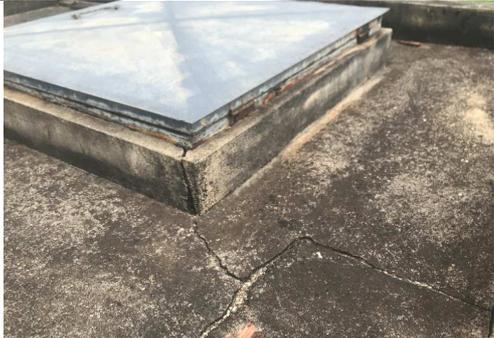
06 – Laje Superior – Proteção Mecânica	07 – Torre Oeste – Câmara Interna
