RELATÓRIO FOTOGRÁFICO

INSTITUTO DE CONTAS 5 DE OUTUBRO

Inspeção visual no Instituto de Contas, para verificação da situação atual do

Sistema de Impermeabilização do Reservatório de Água Potável

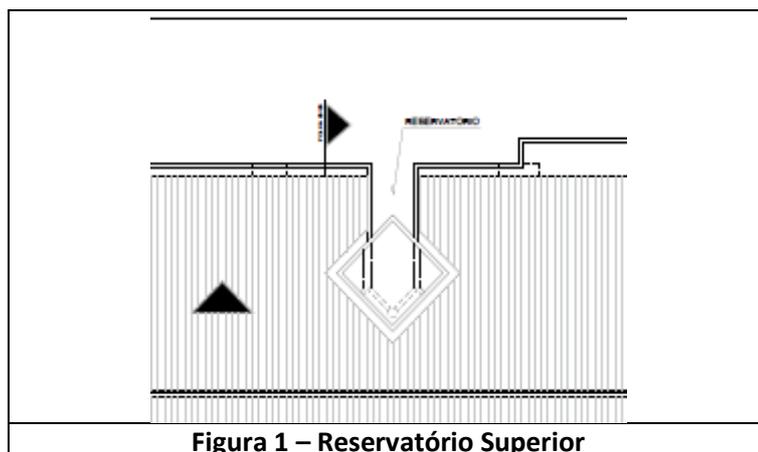
Figura 1 – Reservatório Superior

O Reservatório de Concreto Armado está localizado na cobertura do ISCON.

O Reservatório de Concreto Armado está exposto a agente degradante externo, que pode comprometer sua funcionalidade, bem como a sua durabilidade. O Sistema de Impermeabilização deve proteger as paredes estruturais: concreto e ferragem.

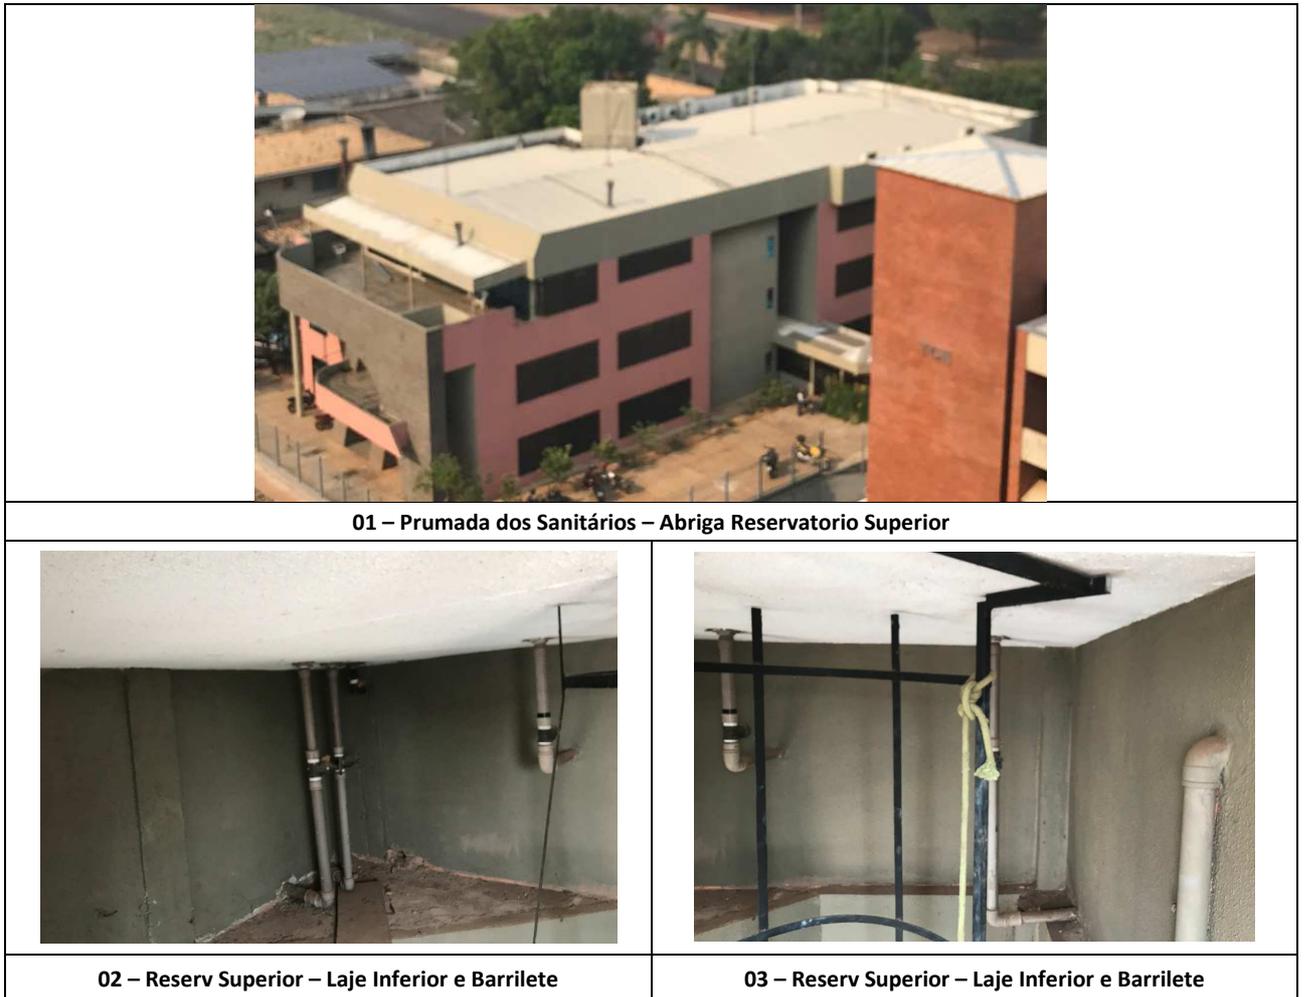
1. Fotos registradas na inspeção visual na cobertura do INSCON – Figura 1

Inspeção visual, dos elementos que compõem o Sistema de Impermeabilização.

O abastecimento do Reservatório Superior é feito diretamente pela pressão da rede da SANEATINS.

Não foi possível a inspeção visual dentro da célula do Reservatório Superior, por conta de estar com nível máximo de água potável.
