1. VISTORIA PREDIAL NAS FACHADAS E PISOS DO INSTITUTO DE CONTAS

Com o objetivo de documentar as manifestações patológicas que estão ocorrendo nas fachadas e piso externo do Prédio do Instituto de Contas, um dos prédios do Tribunal de Contas do Tocantins – TCE/TO.

Caracterização do Prédio do Instituto de Contas 5 de Outubro

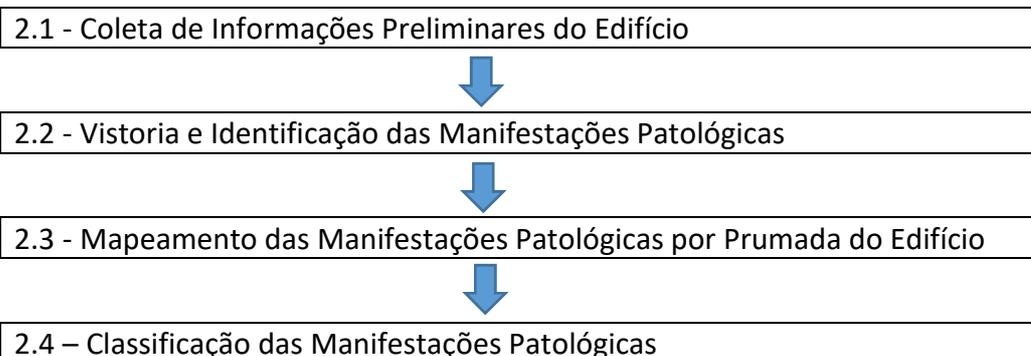
Figura 10 - Etapas da metodologia de pesquisa por Antunes

A metodologia adotada se fundamenta, basicamente, na sequência de procedimentos apresentados na figura 10, uma adaptação dos estudos dos autores: Gaspar e Brito (2005), Antunes (2010) e Santos (2017) que trabalharam e aprimoraram uma metodologia de avaliação de fachada e diagnóstico de patologias.

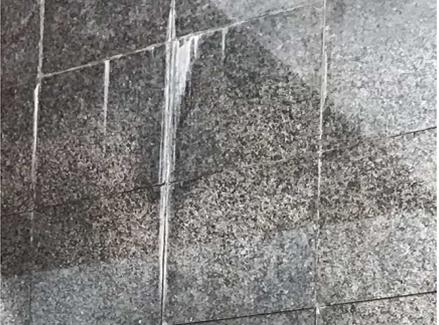
Cód.	Patologia / Conceito	Representação Visual
1	<p>Infiltrações no Granito com eflorescência Percolação de água da chuva formando manchas, que circulam os vãos da abertura e as juntas entre placas. Eflorescência de carbonato de cálcio para a superfície da placa sob forma de manchas brancas. Tratamento de difícil execução pois o carbonato, ou outra solução formada, quando diluídos em água, penetram pelos poros da pedra.</p>

Após vistoria realizada no Instituto de Contas deste Tribunal, ficou evidenciado a necessidade da realização de serviços de recuperação e pintura nas fachadas e pisos do prédio. A degradação dos elementos que protegem a edificação, agrava ainda mais as patologias detectadas, tornando ainda mais onerosa para a administração a sua restauração.

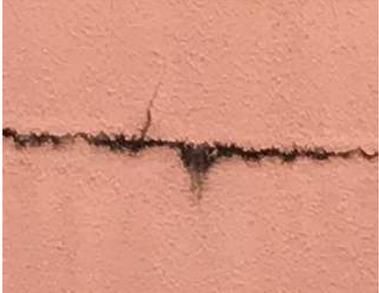
2	<p>Trinca ou Fissura em Paredes De acordo com Figueiredo (1989), fissuras e trincas são manifestações patológicas, causadas geralmente por tensões dos materiais, que tiverem um esforço solicitado maior que o resistente, acontecendo a falha causando abertura. Requer tratamento adequado, seguindo orientação normatizada.</p>

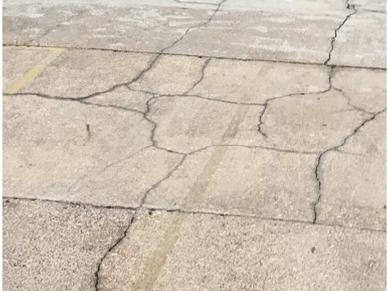
5	<p>Trincas em piso de concreto Trincas em piso de concreto, podem ocorrerem pela não observância dos seguintes quesitos: ausência de junta de dilatação, perda de suporte de base por conta de infiltrações, baixa espessura do pavimento diante das cargas solicitantes, ausência de tratamento das juntas entre placas, ausência de escoamento das águas pluviais do piso.</p>
