## 1. INSPEÇÃO PREDIAL NAS FACHADAS COM REVESTIMENTO CERÂMICO

Com o objetivo de documentar as manifestações patológicas que estão ocorrendo nas fachadas de revestimento cerâmico do Prédio Rui Barbosa, um dos prédios do Tribunal de Contas do Tocantins – TCE/TO.

### Caracterização do Prédio Rui Barbosa

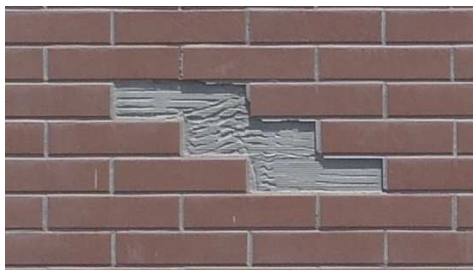
| Cód. | Patologia / Conceito | Representação Visual |
|---|---|---|
| 1 | <b>Descolamento Cerâmico por Ruptura Total</b><br>De acordo com Silva (2014), os descolamentos são caracterizados pela perda de aderência das placas cerâmicas do substrato, ou da argamassa colante, quando as tensões surgidas no revestimento cerâmico ultrapassam a capacidade de aderência das ligações entre a placa cerâmica e argamassa colante e/ou emboço. | |

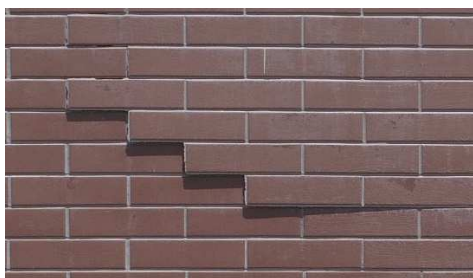
| Cód. | Patologia / Conceito | Representação Visual |
|---|---|---|
| 2 | <b>Descolamento Cerâmico por Ruptura Parcial</b><br>De acordo com Silva (2014), os descolamentos são caracterizados pela perda de aderência das placas cerâmicas do substrato, ou da argamassa colante, quando as tensões surgidas no revestimento cerâmico ultrapassam a capacidade de aderência das ligações entre a placa cerâmica e argamassa colante e/ou emboço. | |

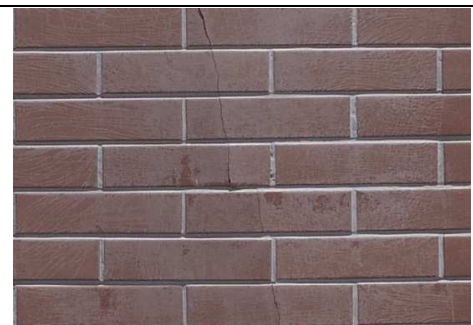
| Cód. | Patologia / Conceito | Representação Visual |
|---|---|---|
| 3 | <b>Trinca ou Fissura</b><br>De acordo com Figueiredo (1989), fissuras e trincas são manifestações patológicas, causadas geralmente por tensões dos materiais, que tiverem um esforço solicitado maior que o resistente, acontecendo a falha causando abertura. | |

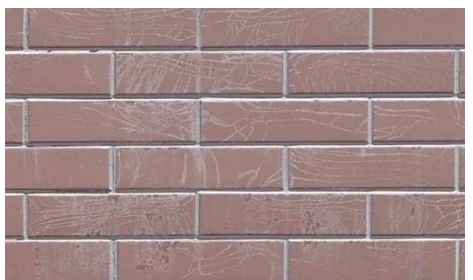
| Cód. | Patologia / Conceito | Representação Visual |
|---|---|---|
| 4 | <b>Gretamento</b><br>De acordo com Campante e Baía (2003), o gretamento está relacionado à porosidade da placa cerâmica e são caracterizadas por um aumento de tamanho da placa causado por variação de calor e umidade, respectivamente. Ocorre em placas esmaltadas quando a expansão da camada superficial não acompanha a expansão do corpo da placa, ocorrendo a fissuração em forma de fio de cabelo ou teia de aranha. | |

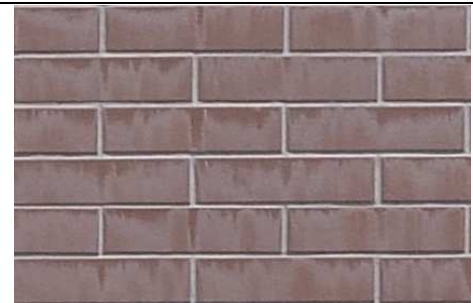
| Cód. | Patologia / Conceito | Representação Visual |
|---|---|---|
| 5 | <b>Eflorescência</b><br>De acordo com Fiorito (1994), a eflorescência tem como elemento determinante a presença e a ação dissolvente da água. Pode ocorrer a passagem de água provocada pela absorção, podendo introduzir substâncias agressivas, que trazidos à superfície das placas cerâmicas através das juntas, podem apresentar-se como depósitos esbranquiçados e na superfície do revestimento. | |
